**COMUNE DI OLBIA**  
Provincia OT

**COMPLESSO IPPC**  
Loc. Spirito Santo  
07026 Olbia

## Misurazione dei livelli di immissione acustica in ambiente esterno

### DOCUMENTAZIONE TECNICA

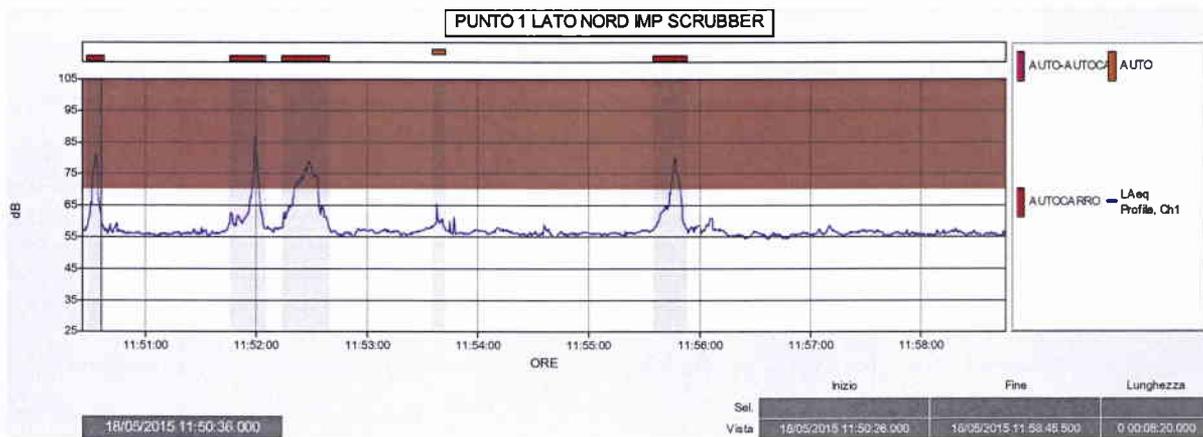
#### C1 – lato NORD

**Profili dei livelli di pressione sonora:** il livello equivalente misurato in prossimità dell'ingresso all'impianto (punto 1), evidenzia un andamento caratterizzato dal traffico di mezzi ed auto nella strada adiacente.

| <b>Nor140</b> | <b>18/05/2015</b> | <b>LAeq</b> |
|---|---|--|
| | | <b>Profile, Ch1 = 65,6 dB, con schermature = 56,6 dB</b> |

| E' stata effettuata una misura in esterno in prossimità dell'ingresso dell'impianto, fronte impianto scrubber | | NOTE |
|---|---|---|
| <b>Livello rumore ambientale <math>L_A</math></b> | <b>65.6 dB(A)</b><br>Tm = 15 min | Il livello di rumore equivalente è fortemente influenzato dal traffico presente nella strada di penetrazione di accesso all'impianto. Questa è la situazione rappresentativa del fenomeno tenendo conto che tale traffico risulta concentrato solo in alcune parti della giornata e comunque nel periodo diurno.<br>Applicando alcune schermature a seguito di eventi artefatti (stazionamento auto con motore acceso, colpi di clacson, ecc.) il livello LAeq si attesta sui <b>56,5 dBA</b><br>Lay-out: pto C1 e Foto ptoC1 |

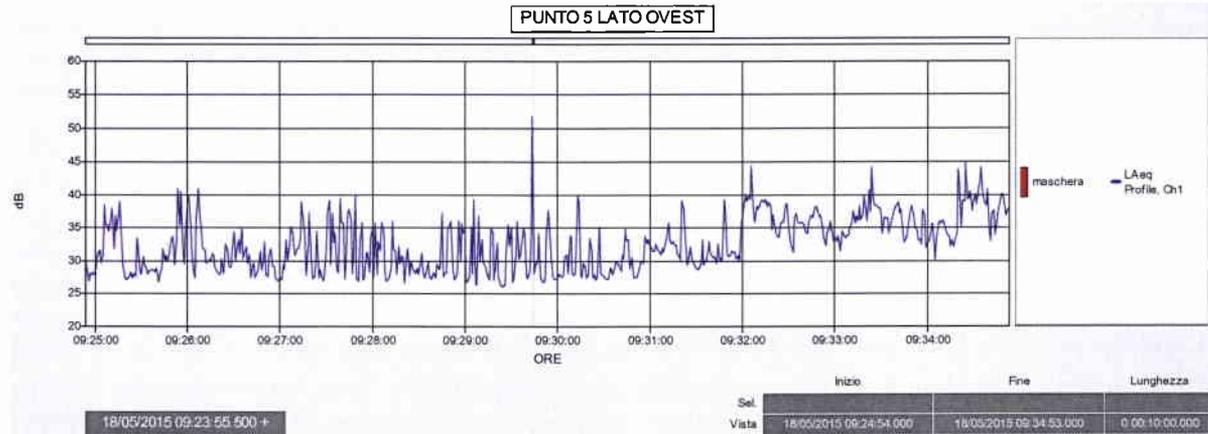
### C2 – lato OVEST

**Profili dei livelli di pressione sonora:** eccetto alcuni eventi artefatti, mascherati ed esclusi dal calcolo, si registra la presenza di attività su corpo discarica sul fronte di nuovo piano di coltivazione abbastanza lontano dal punto di misura

| Nor140 | 18/05/2015 | LAeq<br>Profile, Ch1 = 35,6 dB |

| E' stata effettuata una misura in esterno in prossimità del confine dell'impianto lato ovest | | NOTE |
|--|---|---|
| <b>Livello rumore ambientale <math>L_A</math></b> | <b>35.6 dB(A)</b><br>Tm = 15 min | Il livello di rumore equivalente è dovuto all'attività su corpo discarica e post chiusura.<br>Il LAeq risulta piuttosto basso perché rispetto alla precedente valutazione il fronte lavori si è spostato e quindi è venuta meno la principale fonte di rumore caratterizzata dalle lavorazioni di abbancamento e passaggio dei mezzi per il corpo discarica e l'attività nel corpo stesso.<br>Parti impianto contribuenti: corpo discarica.<br>Lay-out: pto C2 e Foto ptoC2 |

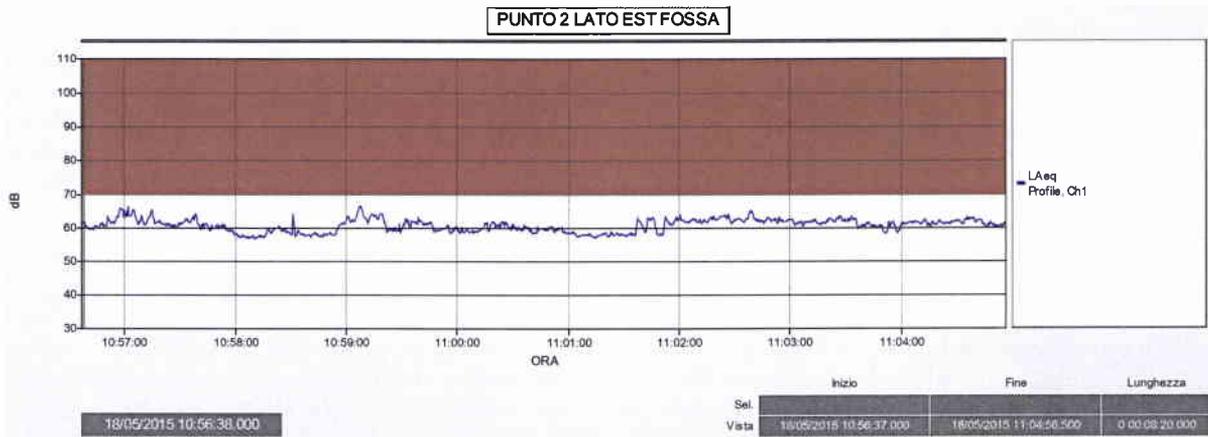
### C3 – lato EST

**Profili dei livelli di pressione sonora:** il profilo registra un andamento piuttosto costante caratterizzato dalla movimentazione dei mezzi nel piazzale antistante la fossa RSU, lo stazionamento con motore acceso e successi manovre

| Nor140 | 18/05/2015 | LAeq<br>Profile, Ch1 = 61,4 dB |

| E' stata effettuata una misura in esterno in prossimità del confine dell'impianto – lato Est | | NOTE |
|--|---|---|
| <b>Livello rumore ambientale <math>L_A</math></b> | <b>61.4 dB(A)</b><br>Tm = 15 min | Il livello di rumore equivalente è influenzato dal traffico presente nell'impianto (autocompattatori, mezzi di trasporto materiale e/o rifiuti, ecc).<br>Parti impianto contribuenti: fossa accumulo RSU e area trattamento<br>Lay-out: pto C3 e Foto ptoC3 |

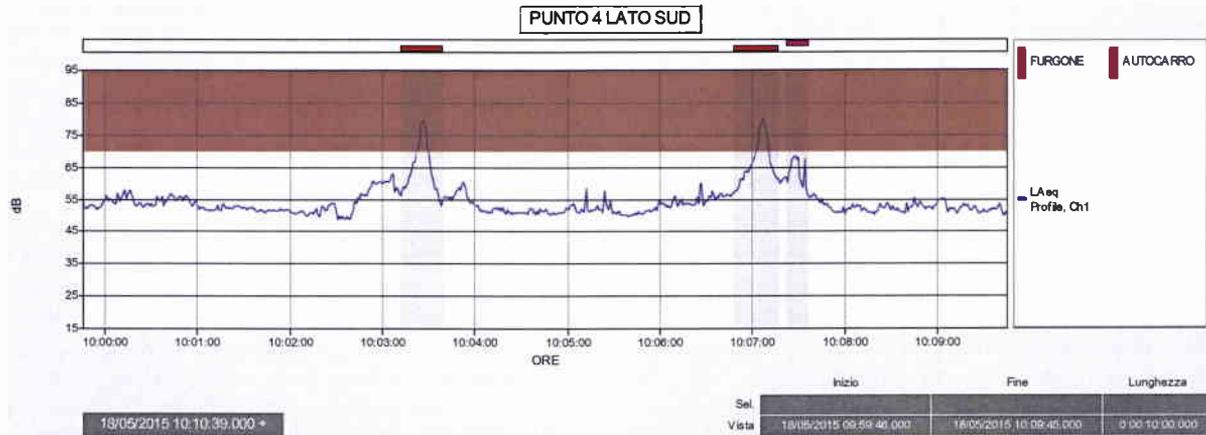
### C4 – lato SUD

**Profili dei livelli di pressione sonora:** il rumore percepito è caratterizzato dalla presenza per tutta la misura di un'attività di manutenzione corpo discarica (autogru con motore acceso) i picchi corrispondono al passaggio di mezzi da e verso il corpo discarica

| Nor140 | 18/05/2015 | LAeq<br>Profile, Ch1 = 53,6 dB |

| E' stata effettuata una misura in esterno in prossimità del confine dell'impianto lato sud | | NOTE |
|--|---|---|
| <b>Livello rumore ambientale <math>L_A</math></b> | <b>53.6 dB(A)</b><br>Tm = 15 min | Il livello di rumore equivalente è dovuto esclusivamente al passaggio dei mezzi per il corpo discarica.<br>Durante la misura era presente un'attività di manutenzione con autogru in funzione e motore acceso<br>Parti impianto contribuenti: corpo discarica.<br>Lay-out: pto C4 e Foto ptoC4 |

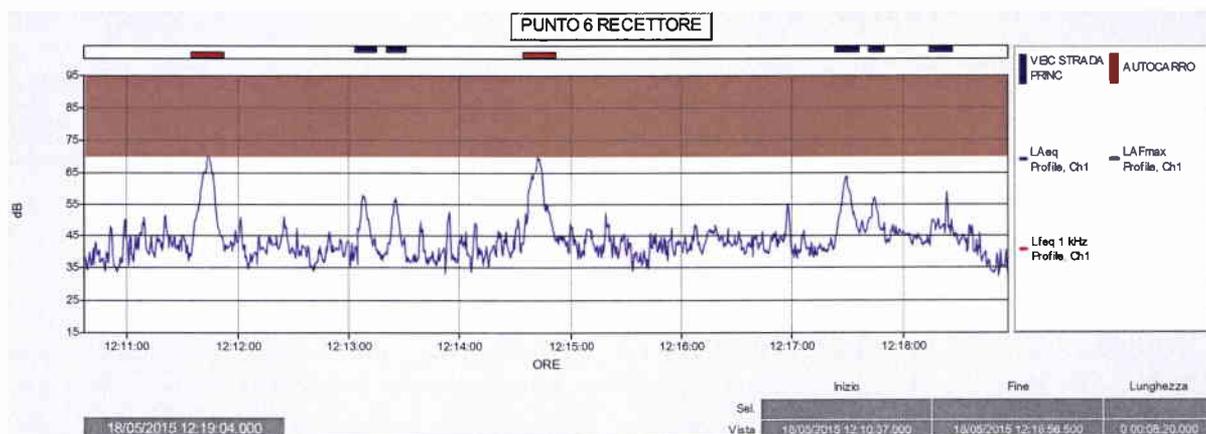
### C5 – corpo recettore

**Profili dei livelli di pressione sonora:** il profilo è caratterizzato da picchi che corrispondono al passaggio di autoarticolati ed auto nella strada adiacente provinciale e quella per il complesso IPPC

| Nor140 | 18/05/2015 | LAeq<br>Profile, Ch1 = 50,5 dB |

| E' stata effettuata una misura in esterno in prossimità del primo recettore a circa 580-700 metri dal corpo discarica e impianti trattamento RRSSUU | | NOTE |
|---|---|--|
| <b>Livello rumore ambientale <math>L_A</math></b> | <b>50.5 dB(A)</b><br>Tm = 15 min | Il livello di rumore equivalente è fortemente influenzato dal traffico stradale locale e da quello da e per l'impianto.<br>Parti impianto contribuenti: corpo discarica e scrubber, impianto compost alta qualità<br>Lay-out: pto C5 e Foto ptoC5 |

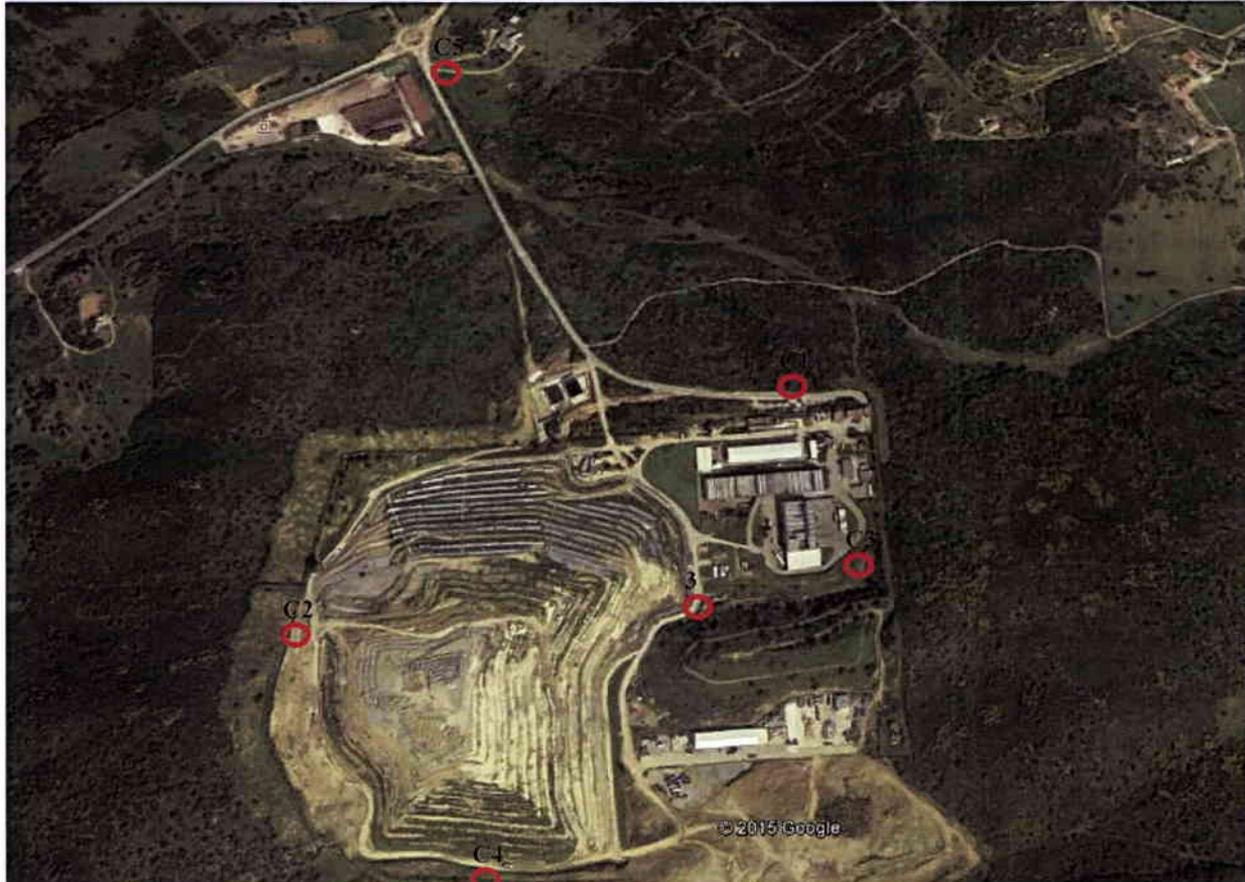
### LAY-OUT IMPIANTO DISCARICA

PUNTO DI MISURA FONOMETRICO

- I rilievi fonometrici in esterno sono stati condotti nei punti più prossimi al confine con altre attività industriali presenti e/o strade vicinali e presso il confine dei recettori più vicino (vedi lay-out).

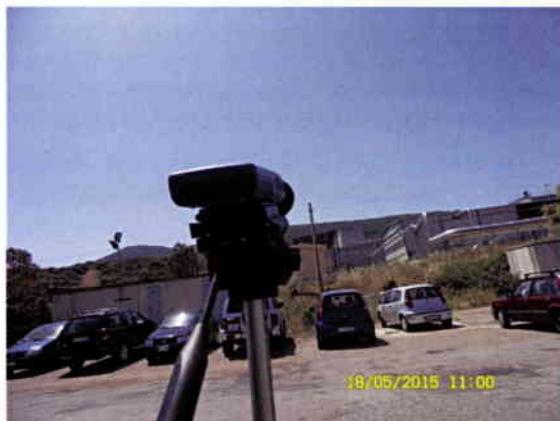
**Foto 1: Punto di misura C1**

| E' stata effettuata una misura in esterno in prossimità dell'ingresso dell'impianto, fronte impianto scrubber | | NOTE |

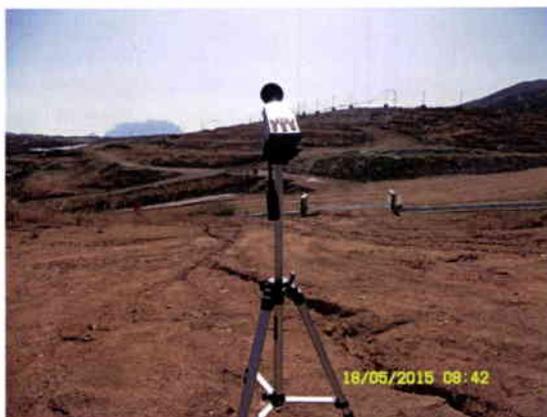
**Foto 2: Punto di misura C2**

| E' stata effettuata una misura in esterno in prossimità del confine dell'impianto lato ovest | | NOTE |

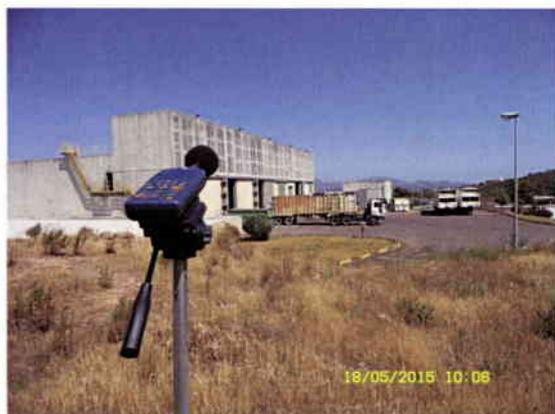
**Foto 3: Punto di misura C3**

| E' stata effettuata una misura in esterno in prossimità del confine dell'impianto – lato Est | | NOTE |

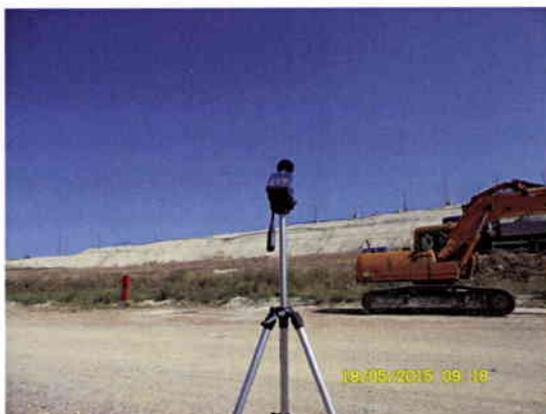
**Foto 4: Punto di misura C4**

| E' stata effettuata una misura in esterno in prossimità del confine dell'impianto lato sud | | NOTE |

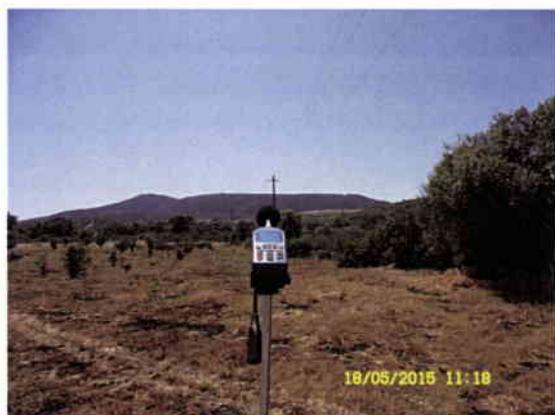
**Foto 5: Punto di misura C5**

| E' stata effettuata una misura in esterno in prossimità del primo recettore a circa 580-700 metri dal corpo discarica e impianti trattamento RRSSUU | | NOTE |
