CONSORZIO INDUSTRIALE PROVINCIALE NORD EST SARDEGNA – GALLURA

PIANO DI CARATTERIZZAZIONE DEL SITO IMPIANTISTICO DI SPIRITU SANTO RELAZIONE TECNICA

Committente: C.I.P.N.E.S. "GALLURA"

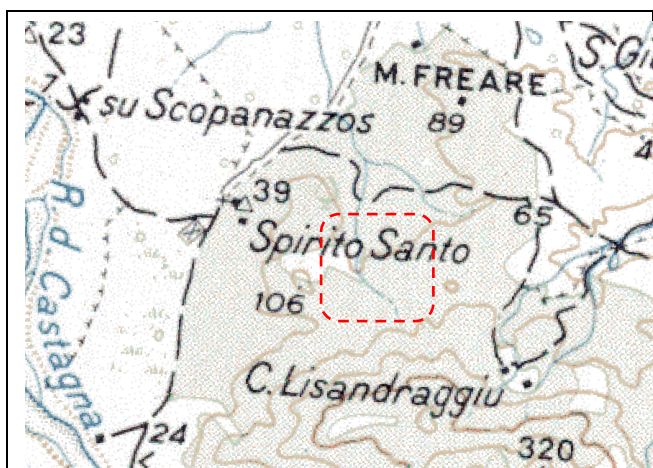
Carta IGM 1:100.000 con impronta dell'Impianto CIPNES in rosso

Dall'analisi delle immagini aeree e della carta IGM (in scala 1:100.000) si osserva che l'area impiantistica è impostata su piccoli compluvi naturali.

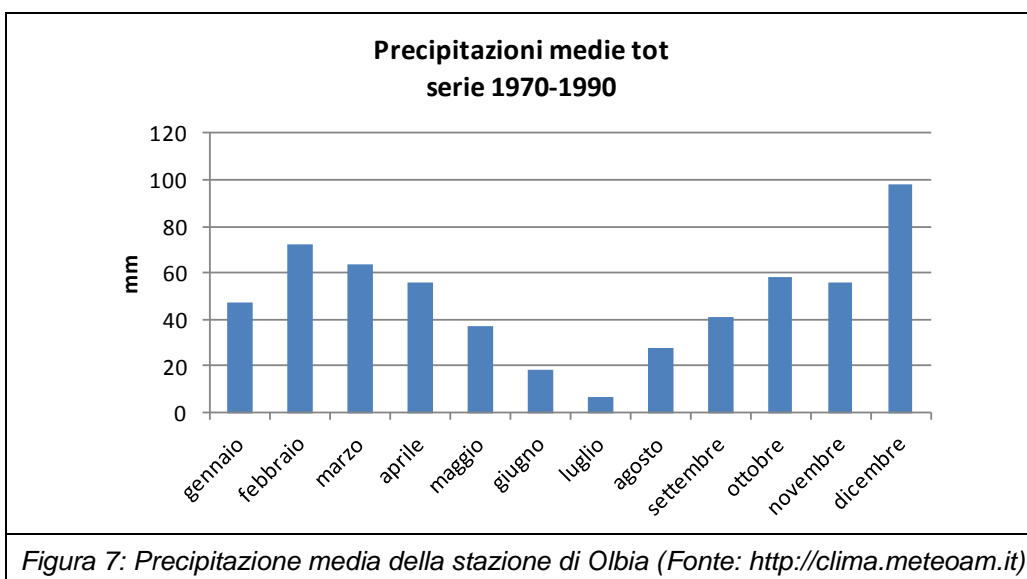
La precipitazione media annuale del periodo compreso tra il 1922 ed il 2005 è di 570 mm. In detto arco temporale è possibile distinguere due periodi caratterizzati da una diversa precipitazione media annuale.

Il primo periodo, compreso tra il 1922 ed il 1970, risulta essere più umido rispetto a quello successivo, compreso tra il 1970 ed il 2005, in quanto rispettivamente caratterizzati da precipitazioni medie annuali pari a 650 mm ed a 480 mm.

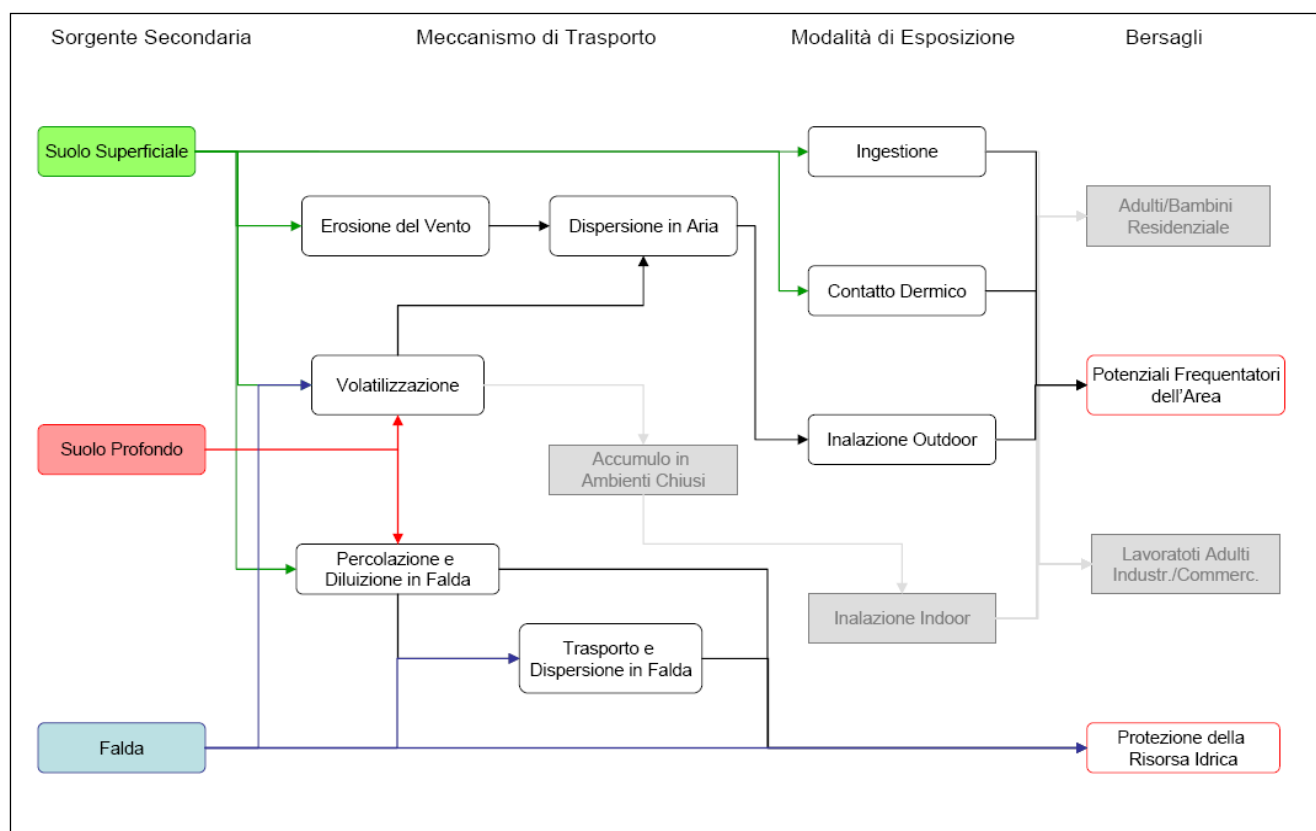
Figura 13: Modello Concettuale del Sito

Si riportano di seguito alcune considerazioni riguardanti le componenti che concorrono alla determinazione del potenziale rischio ambientale a seguito della contaminazione rilevata nel terreno durante le indagini ambientali descritte nei capitoli precedenti. In questa sezione vengono evidenziate le seguenti componenti:

- sorgenti (primarie e secondarie);
- percorsi di migrazione;
- bersagli.

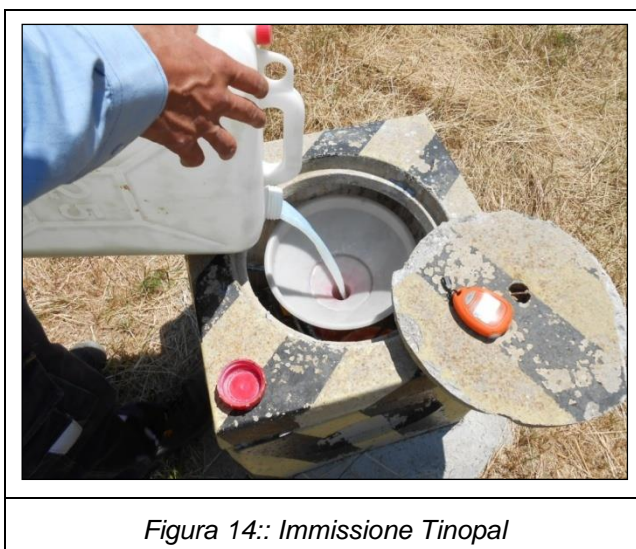
Figura 14:: Immissione Tinopal

Il tracciante verrà premiscelato in 25 litri di acqua e quindi immesso nei punti di recapito per caduta: le attività di immissione (figura 12) avranno una durata di qualche minuto, tale da generare un impulso istantaneo alla scala temporale del test. Ciascun punto di immissione verrà quindi ricaricato con acqua per favorire l'allontanamento del tracciante.

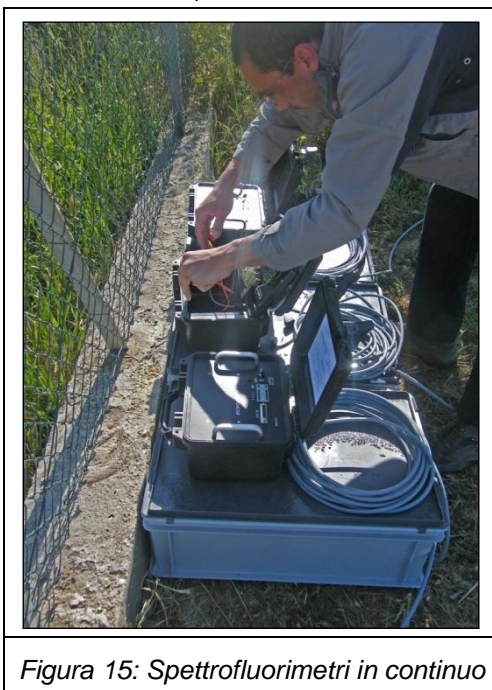
L'eventuale transito di traccianti nei recapiti verrà monitorato mediante strumentazione in linea, in grado di analizzare contemporaneamente la concentrazione delle 3 sostanze proposte con frequenza pari a 4 minuti (figura sottostante).

Figura 15: Spettrofotometri in continuo

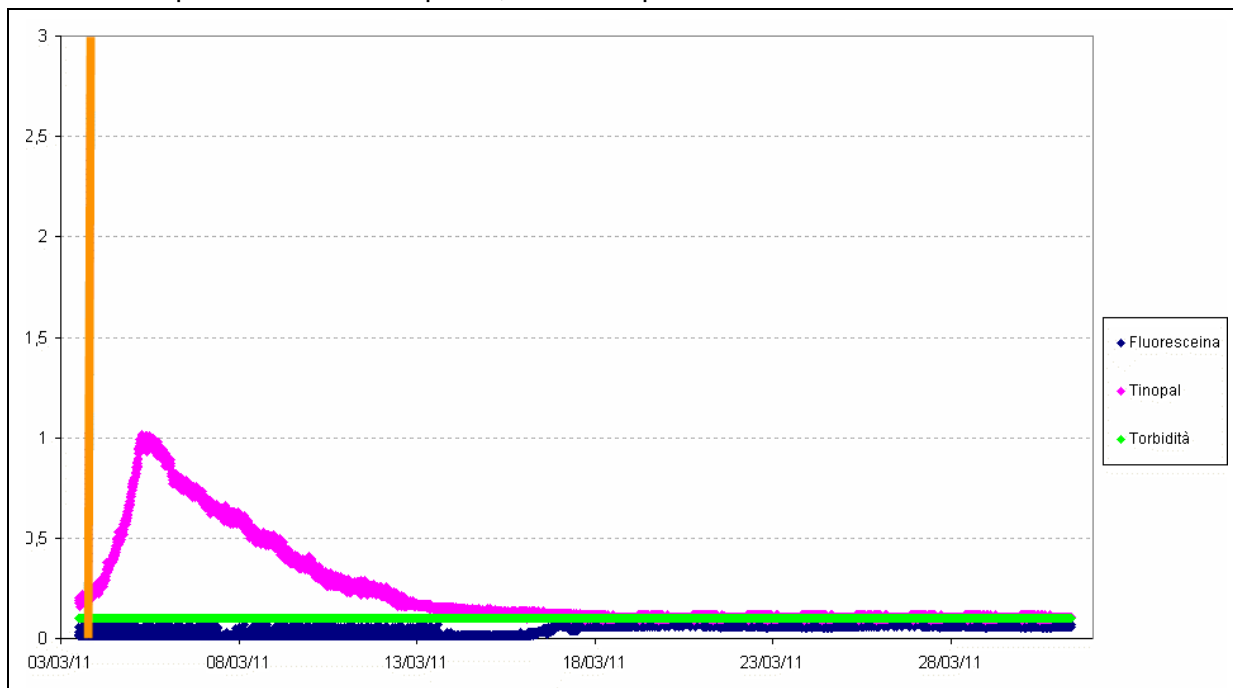
Figura 16:: Curva di restituzione ricavata da dati in continuo (test con esito **positivo**)

I dati così raccolti permettono di verificare (figura 11) o escludere (figura 12) il transito di tracciante; nel primo caso è possibile visualizzare la curva di restituzione, con la possibilità di calcolare tempi e velocità di comparsa, medi e di picco massimo.

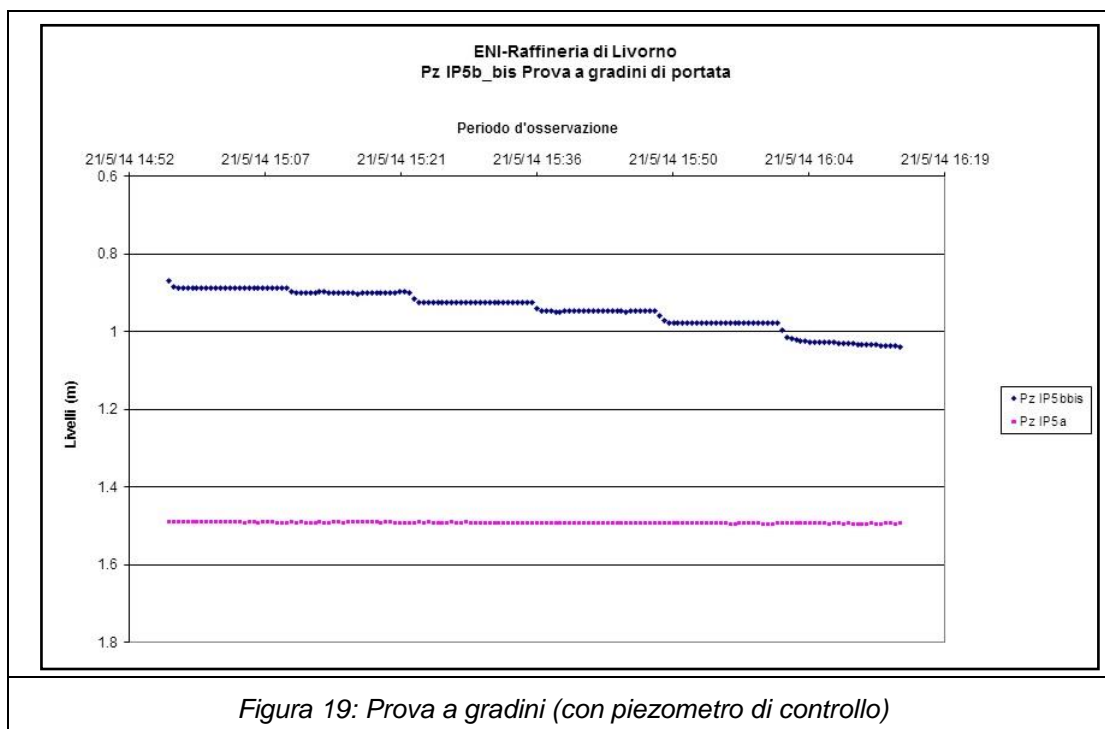
Figura 19: Prova a gradini (con piezometro di controllo)
