Città di Olbia
Settore Ambiente

GALLURA
Settore Progettazione e
Direzione dei lavori

LA MODELLAZIONE IDROGEOLOGICA DEL SITO DI OLBIA-SPIRITU SANTU DAI PARAMETRI SPERIMENTALI DI STUDI PREGRESSI (2005-2013)

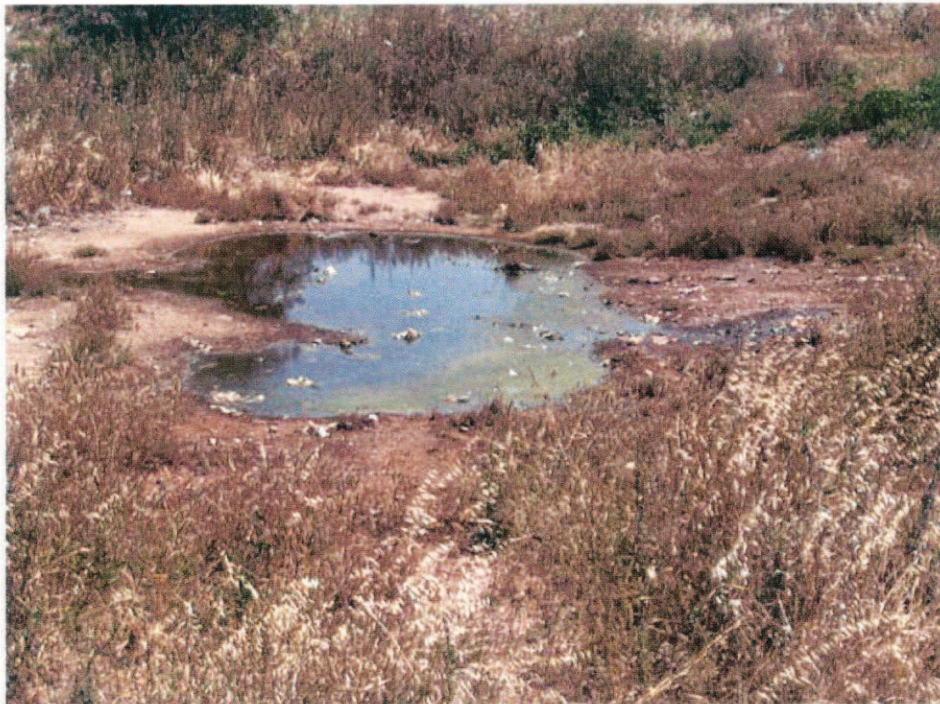
Pozza d'acqua al piede della discarica

Nel successivo paragrafo, intitolato “Descrizioni visive”, viene evidenziata e documentata fotograficamente **una pozza d’acqua**, ubicata immediatamente a valle della discarica sul lato nord, **nella quale è stata accertata sperimentalmente la presenza di percolato**.

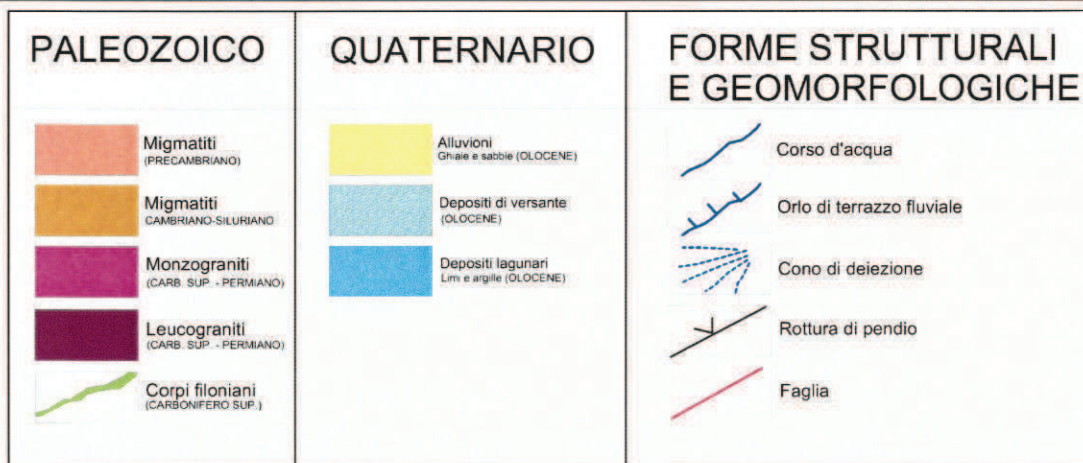
Nel ristretto ambito dell'area degli impianti affiorano esclusivamente monzograniti equigranulari, datati Carbonifero-Permiano, su cui poggiano in discordanza, soprattutto lungo le linee di impluvio, deboli coltri oloceniche di sedimenti sciolti colluviali e alluvionali; altrove ed in linea generale si osserva la presenza in affioramento di una coltre sabbioso-limosa a luoghi argillosa, generata dall'alterazione e dalla degradazione dei graniti.

All'esterno dell'area degli impianti, verso W e N-W si rilevano le alluvioni oloceniche ciottolose e limo-sabbiose di origine torrentizia e fluviale, mentre sul versante posto immediatamente a S dell'area impianti affiorano le migmatiti pre-cambriane e cambriano-siluriane.

Tanto si rileva dall'allegato stralcio cartografico.

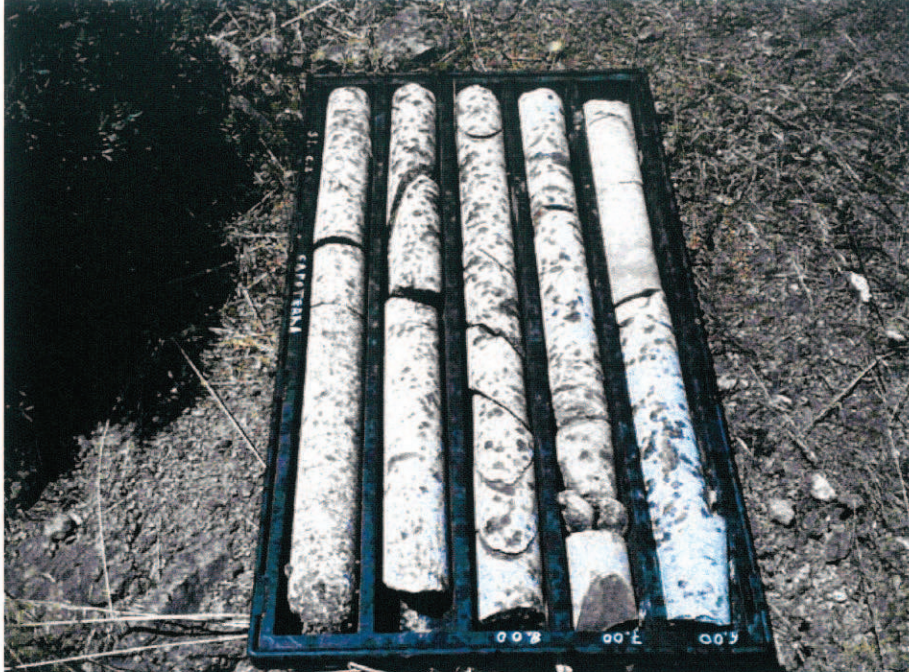
Carotaggio del sondaggio S9 (0-5m)

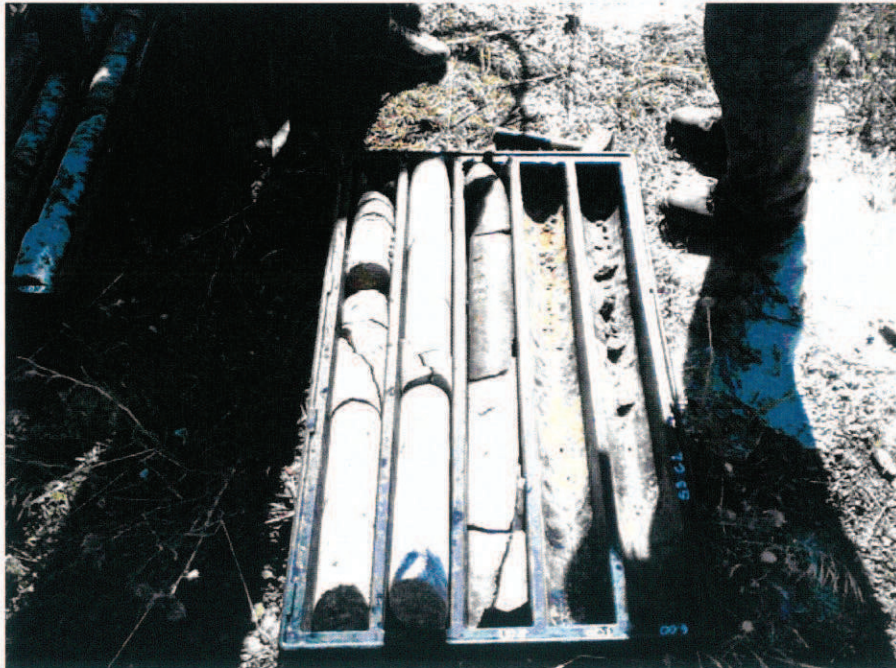
Carotaggio del sondaggio S9 (5-8m)

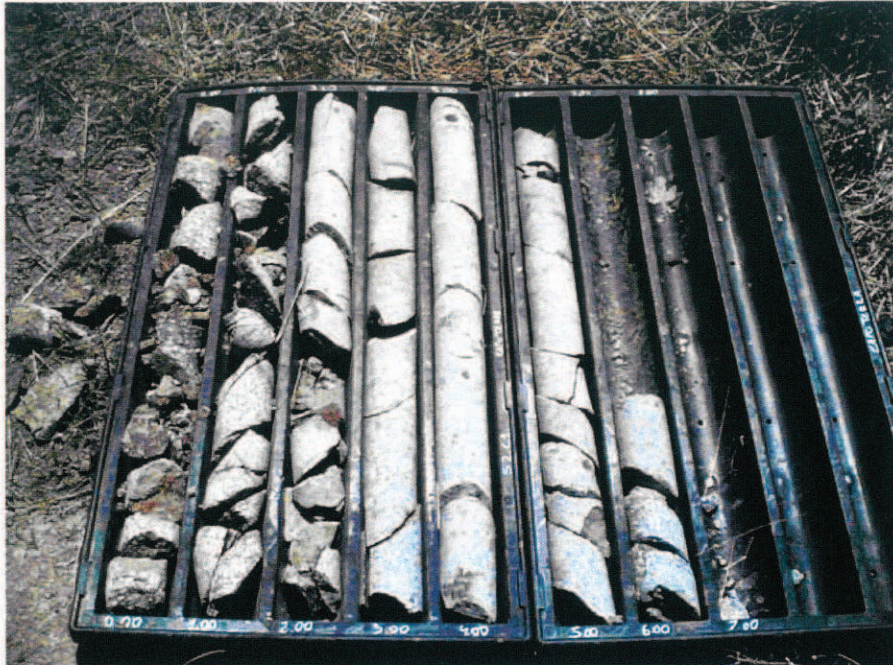
Carotaggio del sondaggio S8 (0-6m)

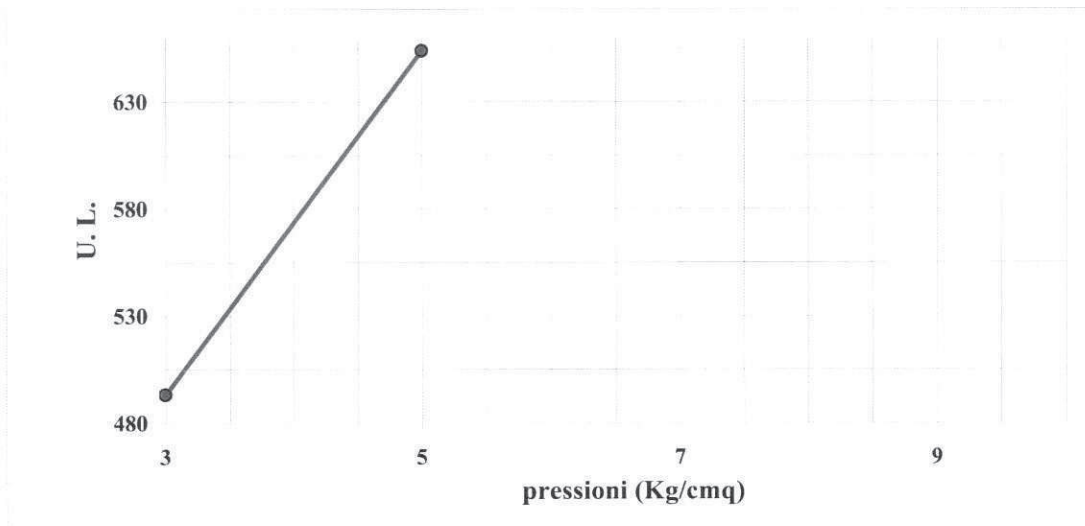
Data 07/07/05
Sondaggio n. S9
Prova n. 1
Profondità (m) 5,00 - 6,00

Nella prima prova effettuata nel sondaggio S9, ad una profondità compresa tra 5.00 e 6.00 m, è stata rilevata una perdita di carico in tempi brevi, a causa dell'elevato stato di fratturazione della roccia in quella zona.

Tutte le prove risulterebbero condizionate, secondo l'Autore, "dalla vicinanza di vie preferenziali di sfogo dell'acqua", poiché "nel caso della prova su S8 è stata rilevata la fuoriuscita di acqua dal vicino piezometro P2 e nel caso della prova su S9 è stata rilevata la fuoriuscita di acqua da un ristagno di percolato posto a circa 10.00 m."

Ciò proverebbe che "il movimento delle acque nel granito avviene per lo più lateralmente", anche per effetto delle inclinazioni a 45° delle fratture rilevate nell'ammasso roccioso.

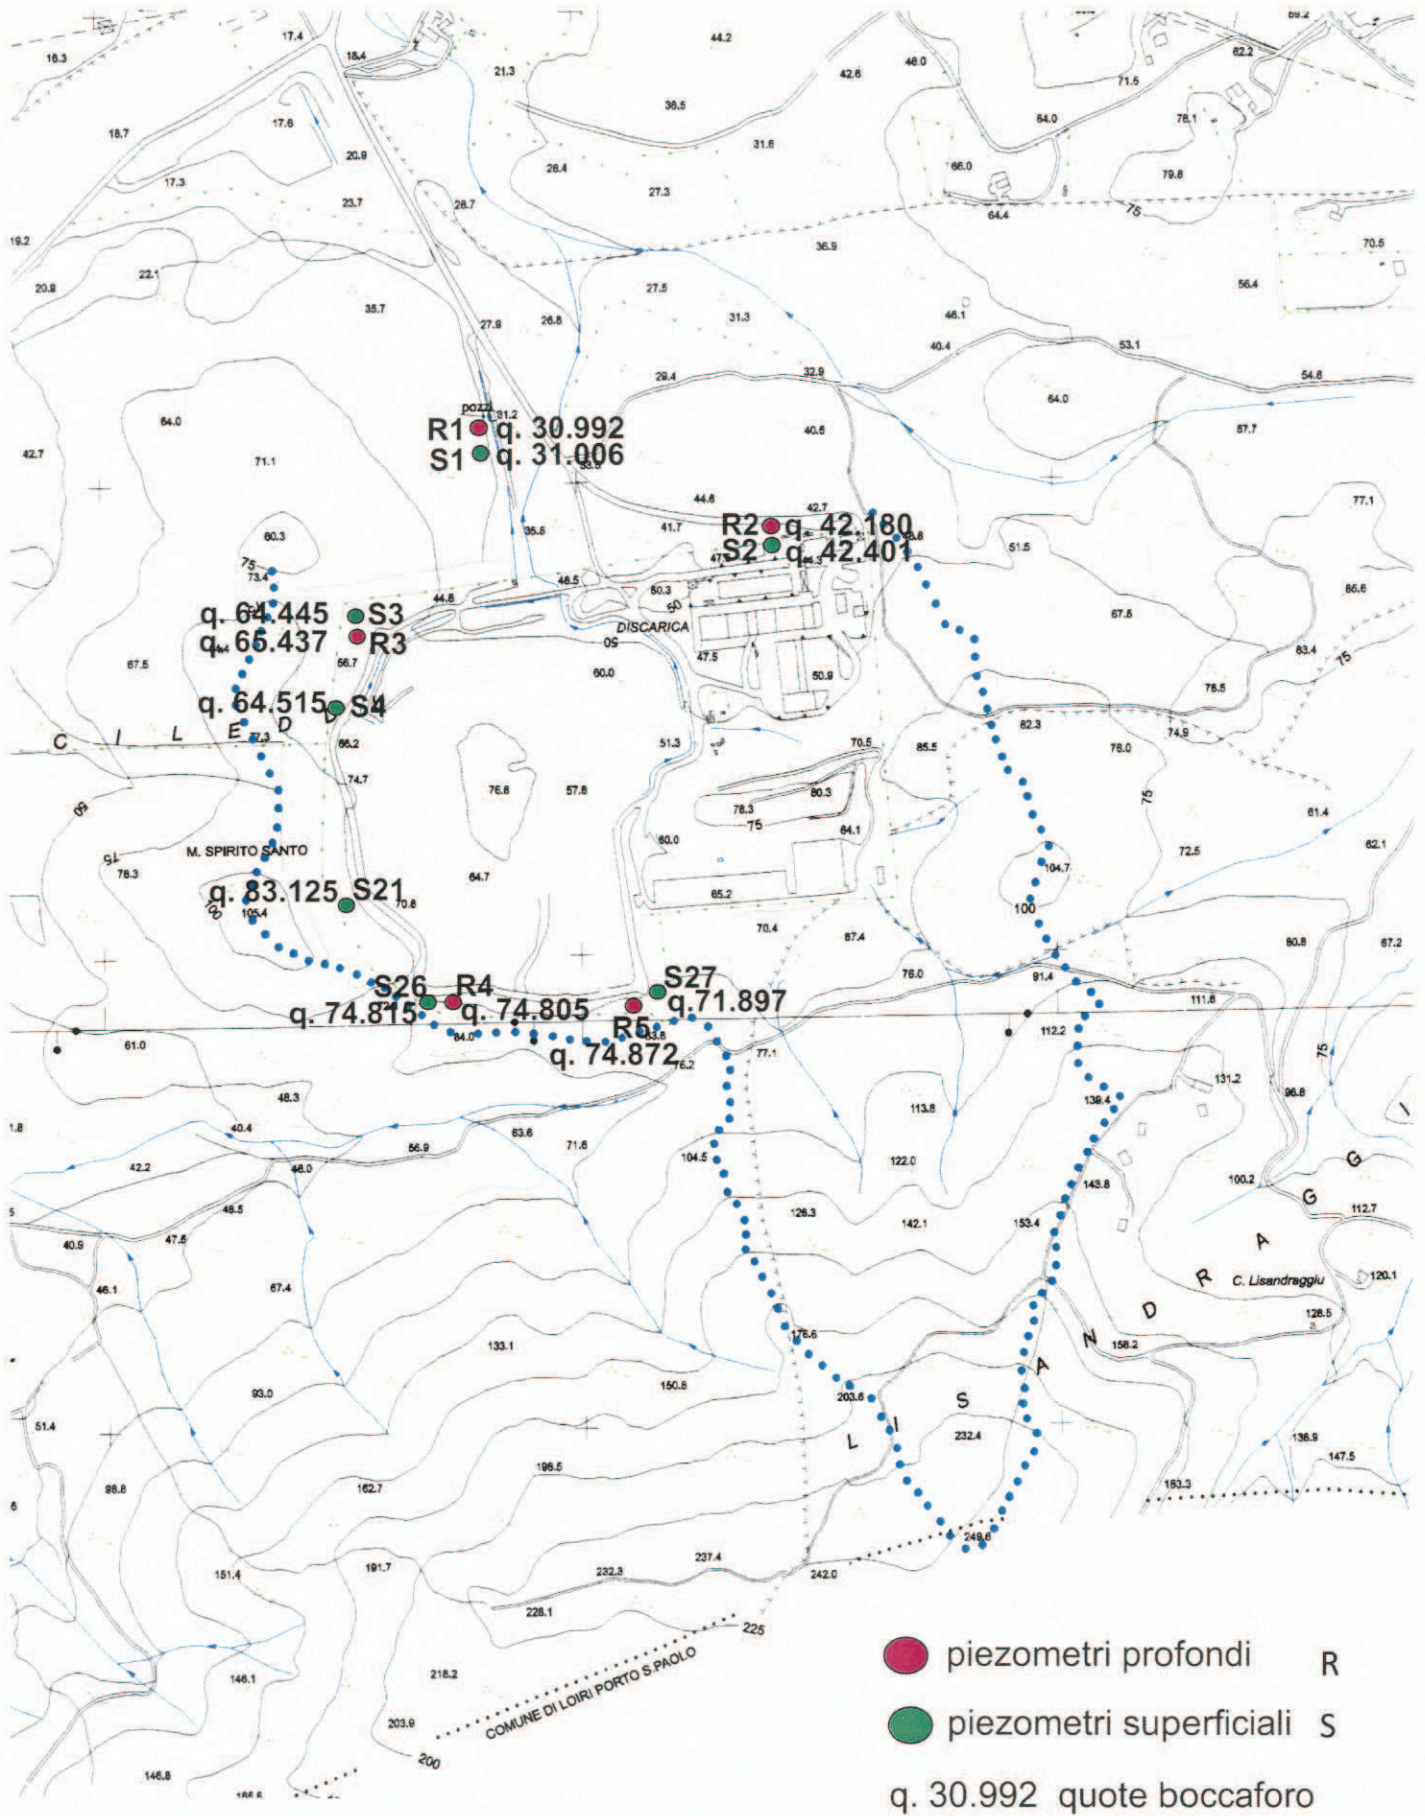
Rete monitoraggio piezometrico

L'esito delle osservazioni relative alle misure piezometriche deriva dal seguente quadro, aggiornato con i dati acquisiti nel corso della stesura della presente Relazione datata giugno 2014; esito ulteriormente evidenziato dai relativi istogrammi di seguito riportati.

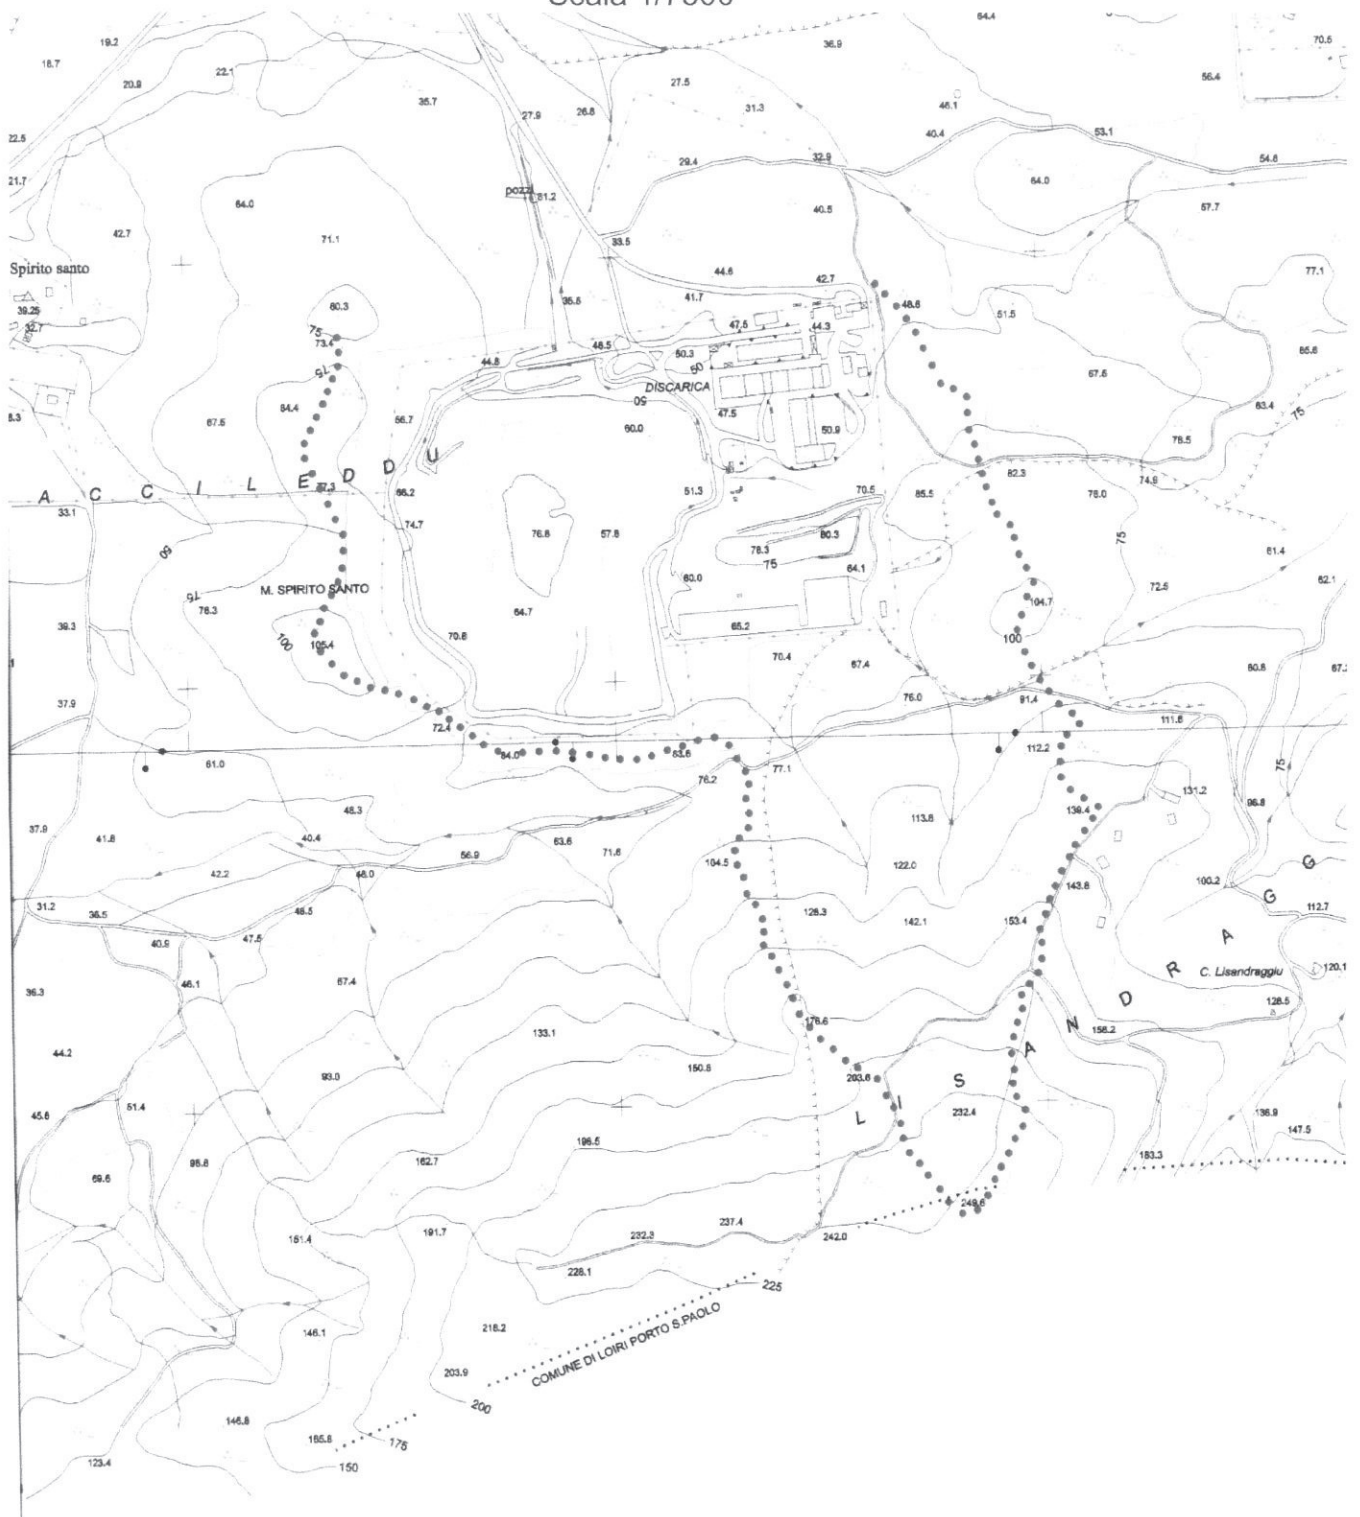
BACINO IDROGRAFICO

- Superficie totale del bacino idrografico alla sezione di chiusura immediatamente a valle dell'area impianti: $A_T = \sim 475.000 \text{ m}^2$;
- Superficie compresa nell'area impianti: $A_1 = \sim 300.000 \text{ m}^2$ (63 % di A_T)
- Superficie a monte degli impianti: $A_2 = \sim 175.000 \text{ m}^2$ (37 % di A_T)
- Pendenza media del bacino a monte dell'area impianti: $S_2 = 29.8 \%$;
- Pendenza media del bacino nell'area impianti: $S_1 = 7.45 \%$;
- Precipitazione media annuale (anni dal 1922 al 2005): $P_m = 570 \text{ mm}$
- Temperatura media annuale (anni dal 1927 al 2010): $T_m = 16.6^\circ \text{ C}$.

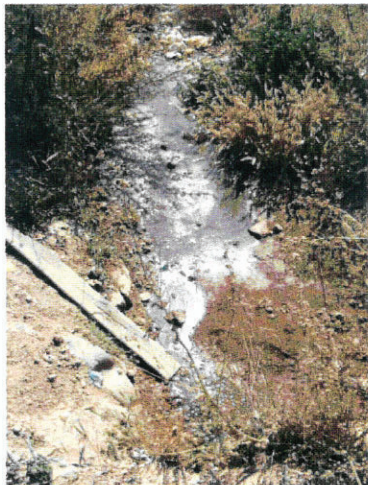
Figura 5.3: tubo in uscita (campione C2)

Dalla Relazione Vivarelli (2005), in particolare, si evince che detti reflui sono costituiti o da percolato ovvero da acque superficiali di origine meteorica miste a percolato, come da foto allegate.

Ancora oggi i reflui di cui sopra sono presenti in scoline o canali a cielo aperto.

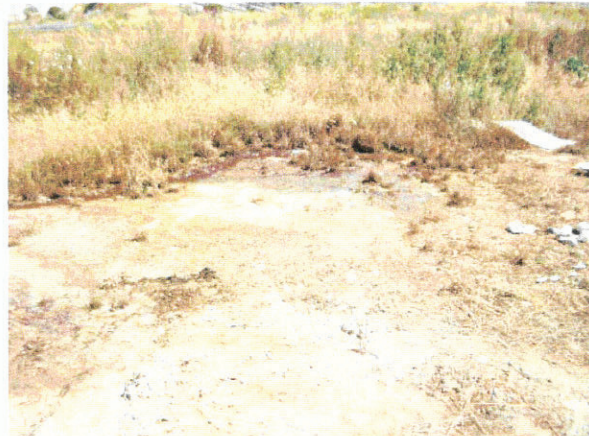
Figura 5.4: affioramento percolato (campione C8)

E' del tutto evidente che gli inquinanti presenti nel percolato tendono a diffondersi sul suolo, oltre che nel sottosuolo come in precedenza illustrato, a causa del ruscellamento delle acque di pioggia.

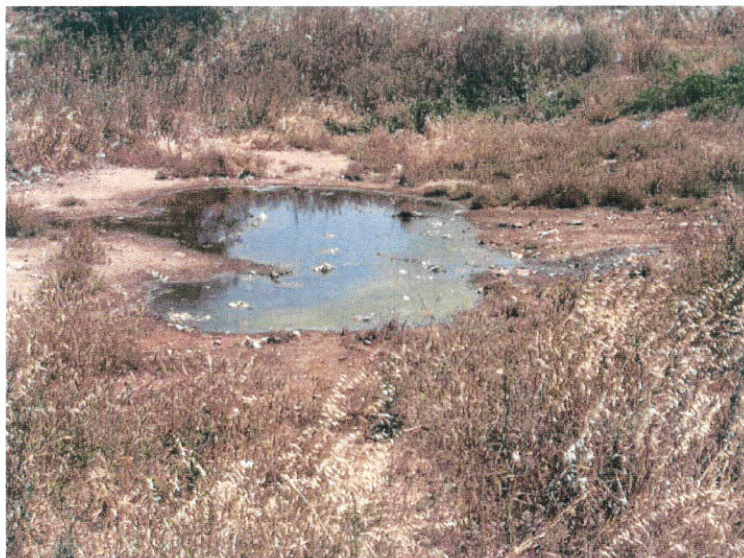
Foto 22 - Pozza d'acqua al piede della discarica

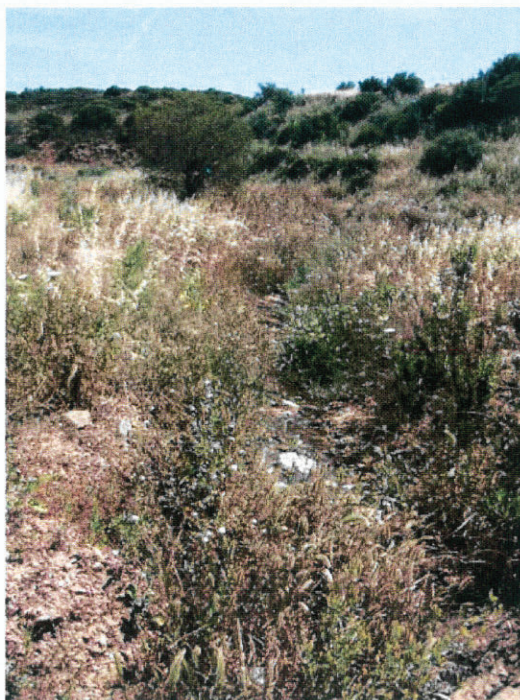
Foto 23 - Rigagnolo lato nord

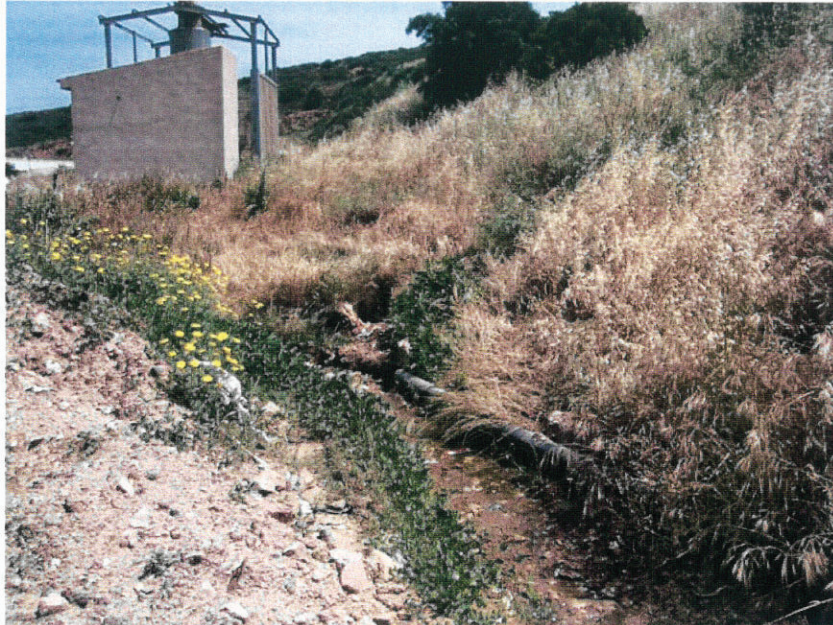
Se ne fornisce una fotografia, di seguito riportata, dalla quale è rilevabile anche un rigagnolo che scorre nei pressi del manufatto.

Foto inceneritore in disuso e rigagnolo lato nord

Trattandosi di un modesto e, all'apparenza, rudimentale manufatto, se ne segnala la presenza, con l'intento di appurarne funzione, quantità e qualità merceologica del materiale incenerito, periodo di funzionamento, emissioni in atmosfera, **residui della combustione e loro smaltimento**.
