**ALLEGATO 8**

**Documentazione fotografica**  
*Località:* Sito impiantistico Spiritu Santu Olbia (OT)  
 18-19-20/04/2017

**Tab. 1 – Descrizione del materiale costituente le trincee esplorative**

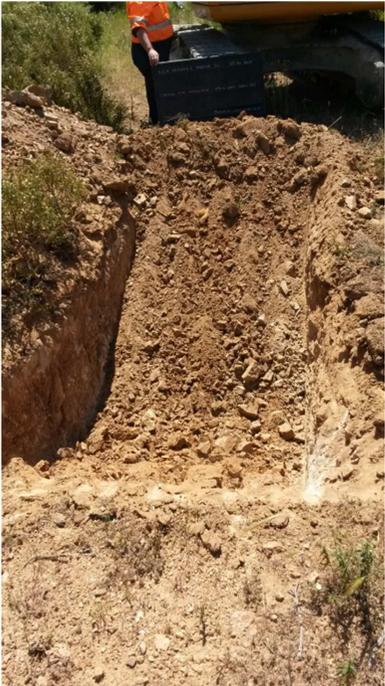
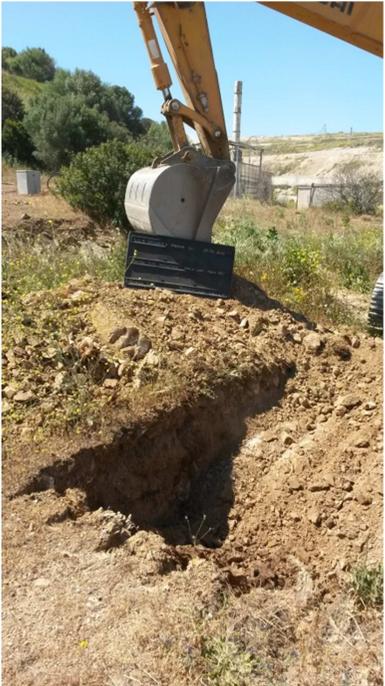
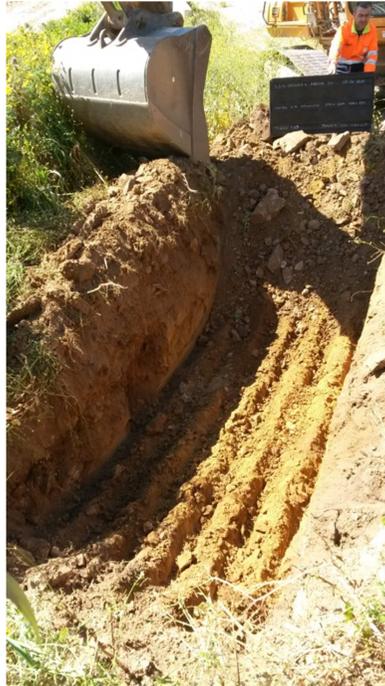
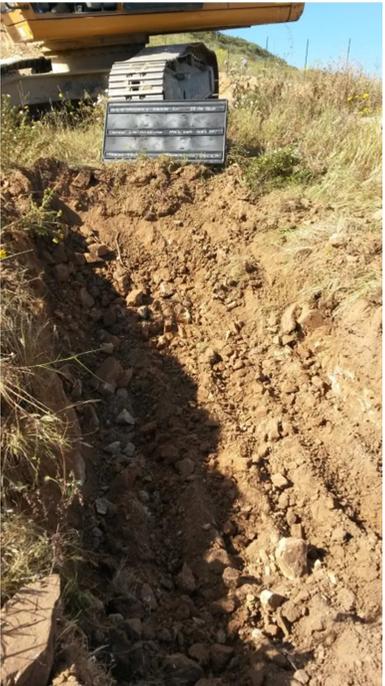
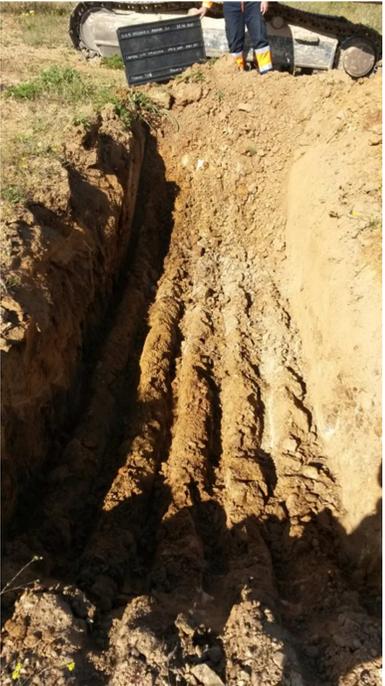
18/04/2017				
Trincea 10	Trincea 12	Trincea 19	Trincea 20	Trincea 21

<p>1 - Sabbia e sabbia debolmente limosa di colore marrone con elementi ghiaiosi composti da frammenti di roccia granitica da 0,00 a -1,50 m da p.c.</p> <p>2- Materiale lapideo poco fratturato</p>	<p>1 - Sabbia e sabbia limosa di colore marrone con sporadici laterizi, polistirolo, plastica ed elementi ghiaiosi composti da frammenti di roccia granitica da 0,00 a -1,00 m da p.c.</p> <p>2- Materiale lapideo poco fratturato</p>	<p>1 - Sabbia e sabbia limosa di colore marrone con elementi ghiaiosi composti da frammenti di roccia granitica da 0,00 a -1,50 m da p.c.</p> <p>2- Materiale lapideo poco fratturato</p>	<p>1 - Sabbia e sabbia limosa di colore marrone con elementi ghiaiosi composti da frammenti di roccia granitica da 0,00 a -1,00 m da p.c.</p> <p>2- Materiale lapideo poco fratturato</p>	<p>1 - Sabbia e sabbia limosa di colore marrone con elementi ghiaiosi composti da frammenti di roccia granitica da 0,00 a -1,00 m da p.c.</p> <p>2- Materiale lapideo poco fratturato</p>

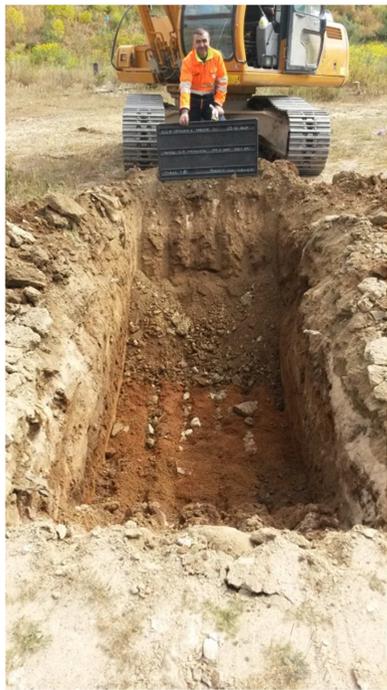
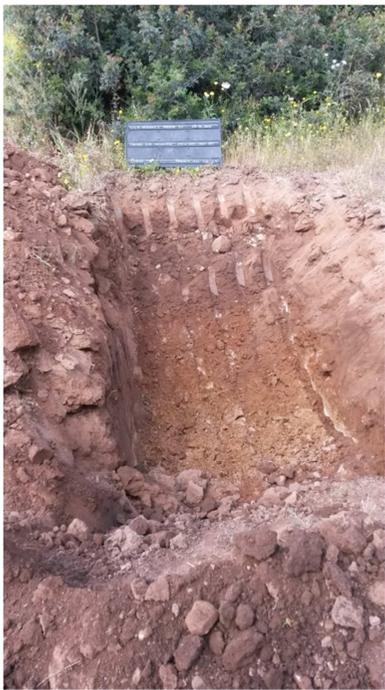
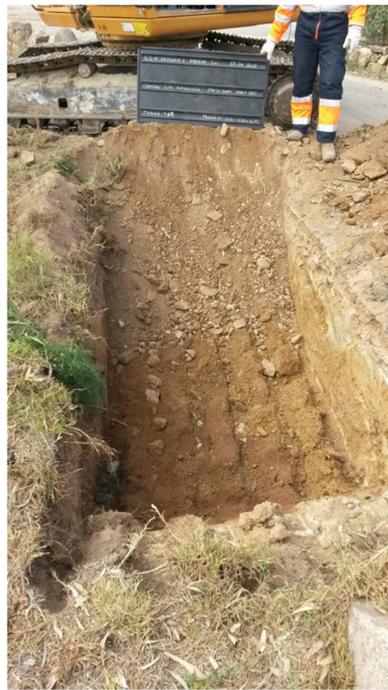
<b>Tab. 2 – Descrizione del materiale costituente le trincee esplorative</b>		
<b>19/04/2017</b>		
<b>Trincea 8</b>	<b>Trincea 15</b>	<b>Trincea 18</b>

<p>1 - Sabbia e sabbia debolmente limosa di colore marrone con elementi ghiaiosi composti da frammenti di roccia granitica e sporadici elementi plastici da 0,00 a -1,50 m da p.c.            2- Materiale lapideo poco fratturato</p>	<p>1 - Sabbia di colore marrone con elementi ghiaiosi composti da frammenti di roccia granitica da 0,00 a -1,00 m da p.c.            2- Materiale lapideo poco fratturato</p>	<p>1 - Sabbia limosa di colore marrone chiaro-scuro con elementi ghiaiosi composti da frammenti di roccia granitica da 0,00 a -1,50 m da p.c.            2- Materiale lapideo poco fratturato</p>

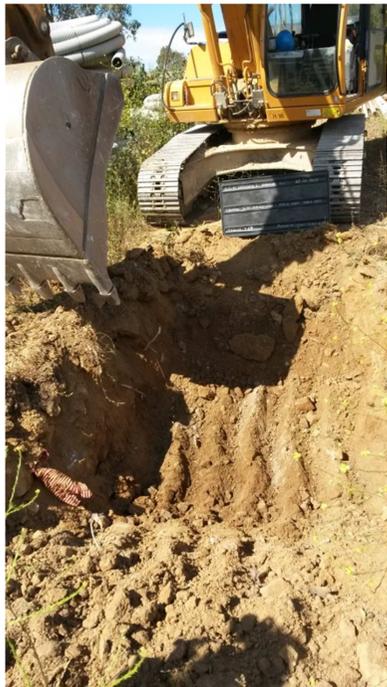
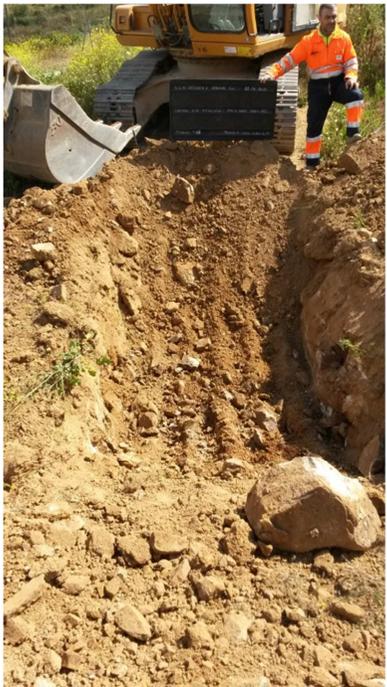
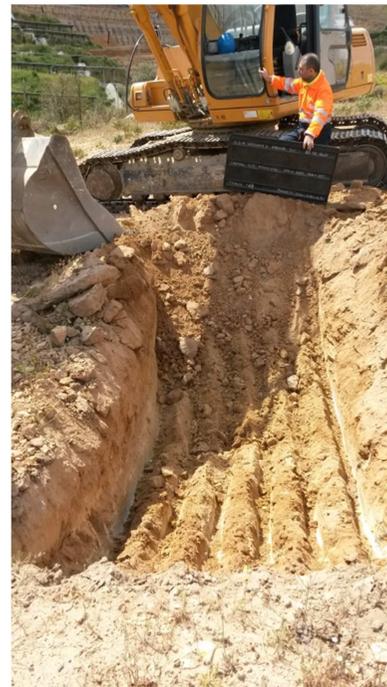
<b>Tab. 3 – Descrizione del materiale costituente le trincee esplorative</b>		
<b>20/04/2017</b>		
<b>Trincea 13</b>	<b>Trincea 16</b>	<b>Trincea 17</b>

<p>1 - Sabbia e sabbia limosa di colore marrone con elementi ghiaiosi composti da frammenti di roccia granitica e tubazioni di plastica 0,00 a -1,00 m da p.c.            2- Materiale lapideo poco fratturato</p>	<p>1 - Sabbia di colore marrone con elementi ghiaiosi composti da frammenti di roccia granitica da 0,00 a -1,00 m da p.c.            2- Materiale lapideo poco fratturato</p>	<p>1 - Sabbia e sabbia debolmente limosa di colore marrone con elementi ghiaiosi composti da frammenti di roccia granitica da 0,00 a -1,50 m da p.c.            2- Materiale lapideo poco fratturato</p>
