**C.I.P.N.E.S. Gallura - Zona Industriale - Loc. Cala  
Saccaia - 07026 Olbia**

**RELAZIONE CONCLUSIVA DELLE INDAGINI  
PREVISTE DAL PIANO DI CARATTERIZZAZIONE  
(PDC APPROVATO CON DETERMINA DEL COMUNE DI OLBIA 34/15)**

LOCALITA': Spiritu Santu, Olbia (OT)

Data emissione documento  
**Dicembre 2017**

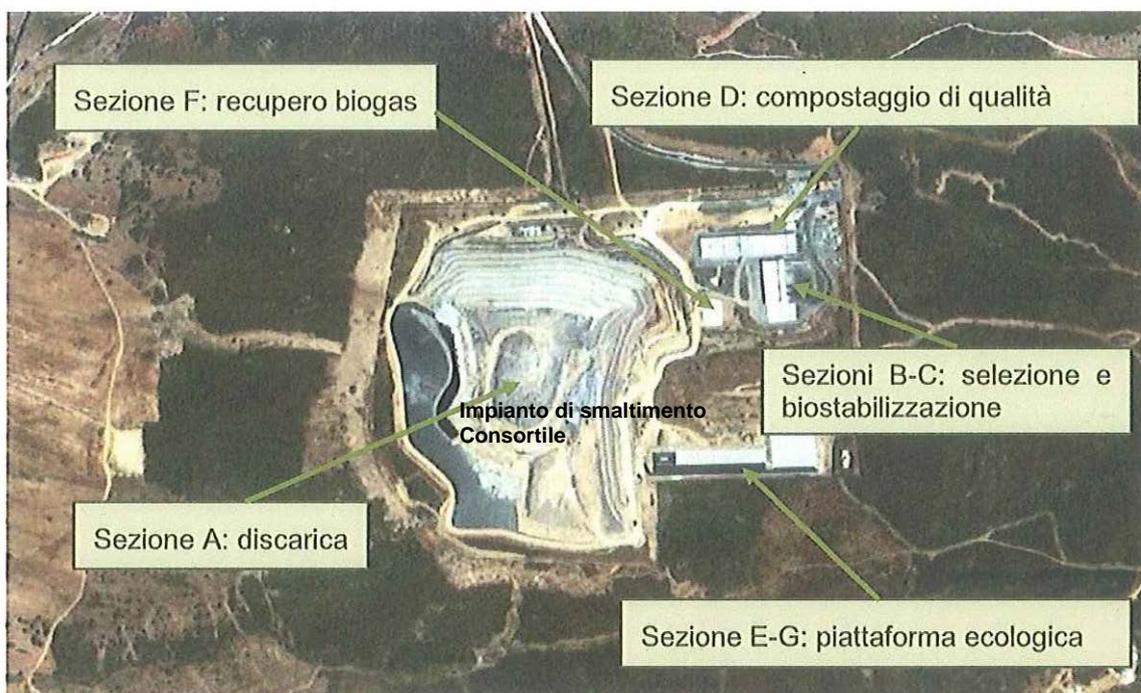
*Fig. 2.2 – Configurazione degli impianti attualmente presenti nel sito consortile*

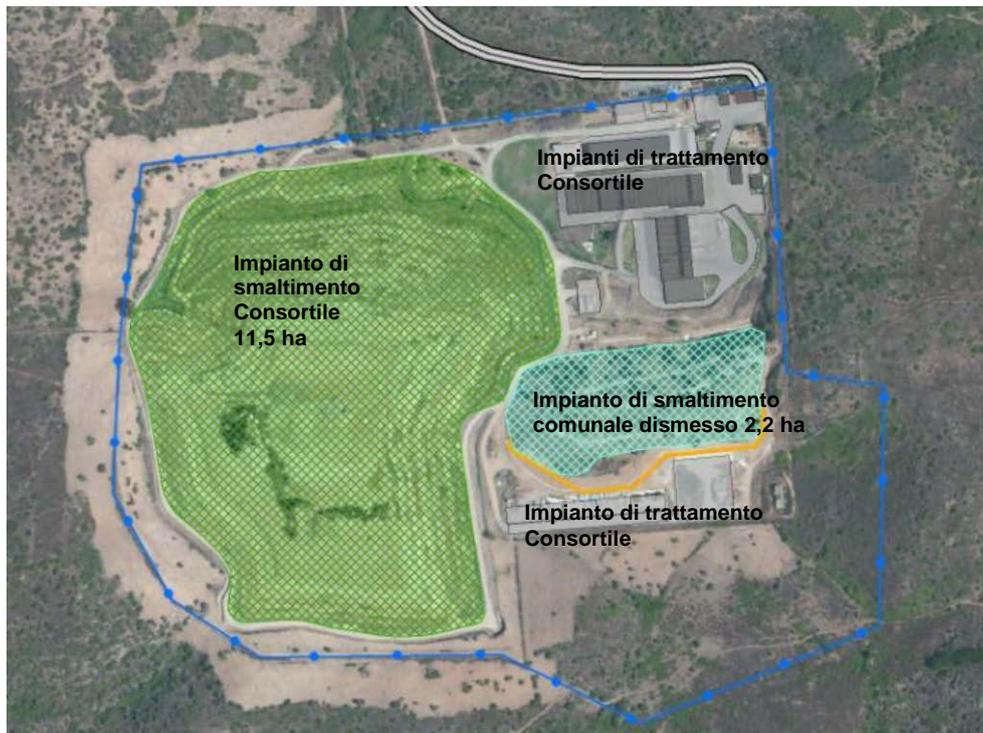
*Fig. 2.3 – Impianti attualmente presenti nel sito consortile*

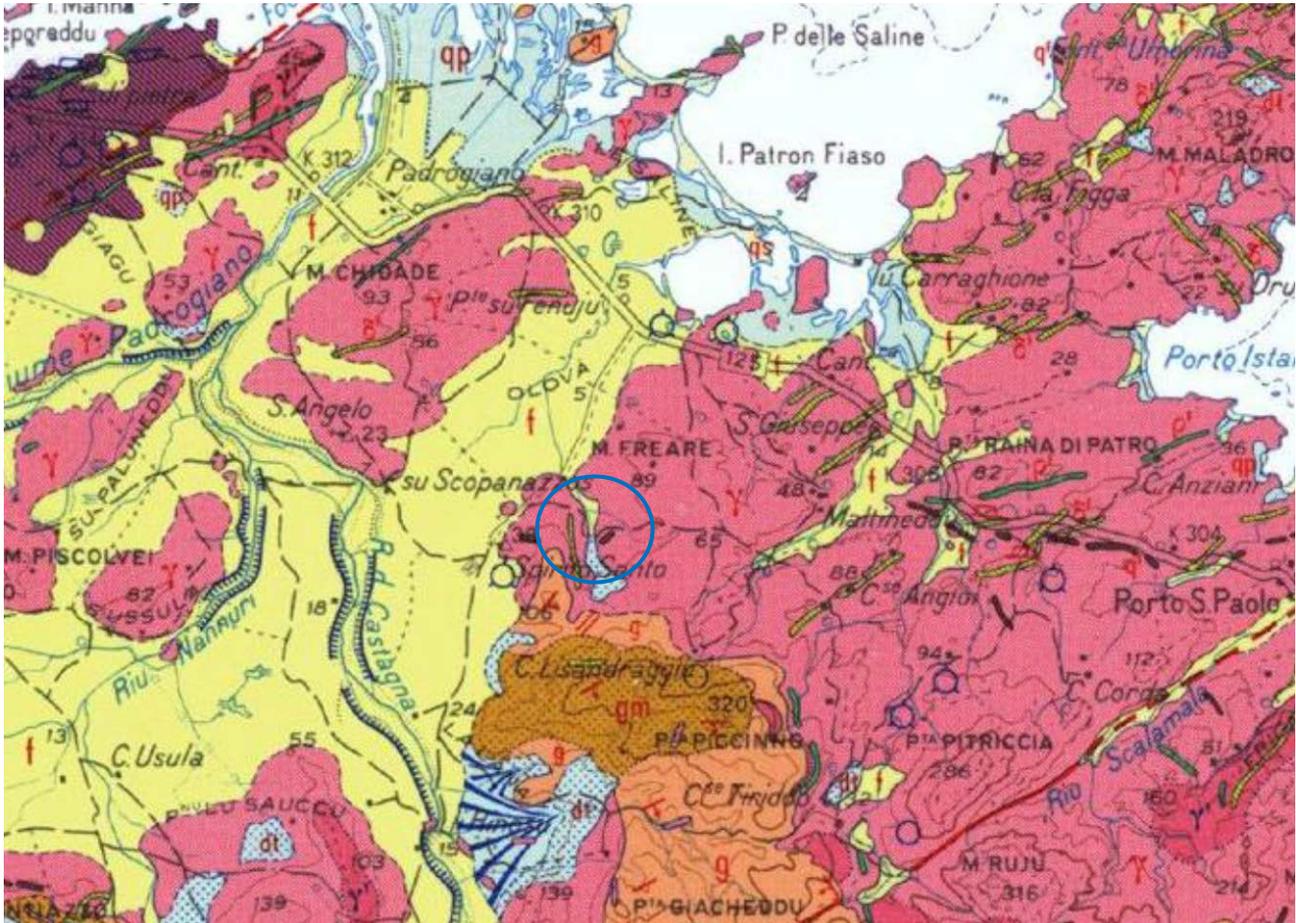
Fig. 3.1 – Estratto della carta geologica d'Italia – F. 182 Olbia

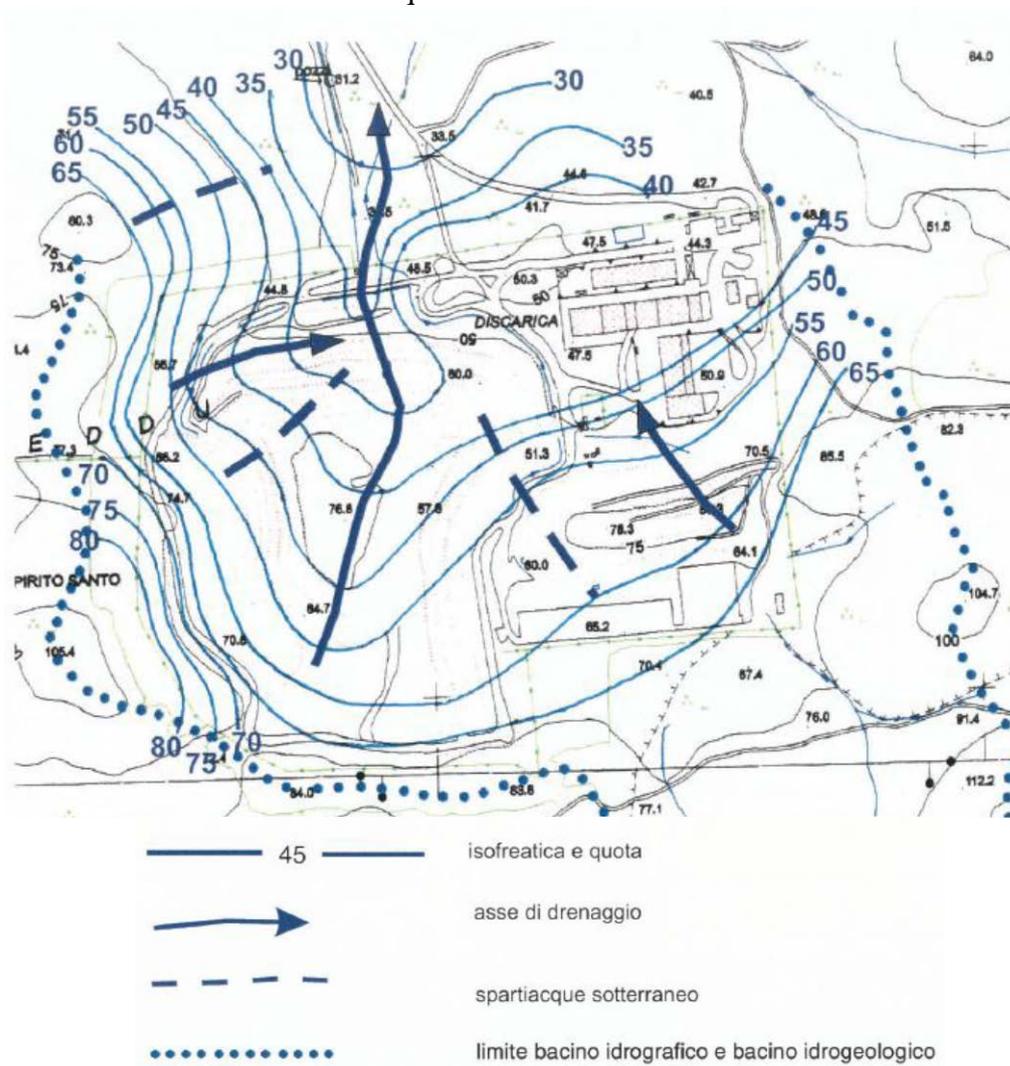
Le linee di flusso di questa falda superficiale procedono da monte verso valle, secondo direttrici da SE verso NW e da SW verso N, in pratica adattandosi alla morfologia del sito.

*Fig. 5.1 – Carta delle isofreatiche, fonte: De Paola 2014*

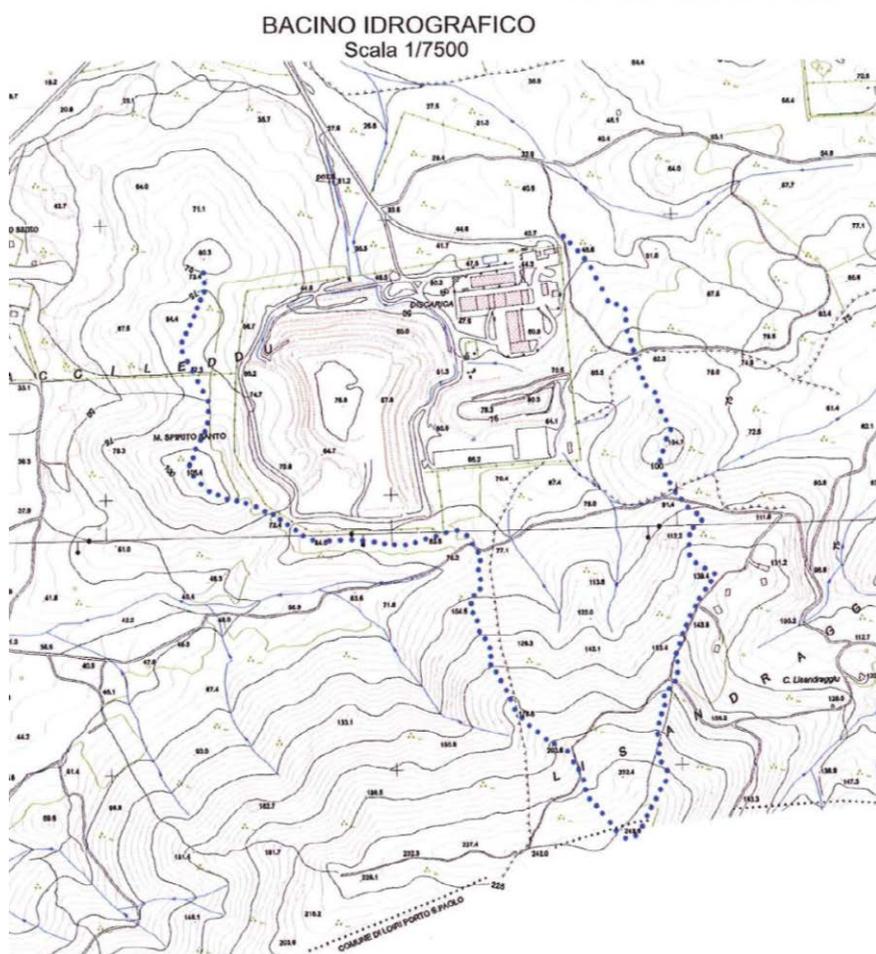
La stima della potenzialità dell'acquifero viene affrontata come bilancio idrologico del bacino idrografico sotteso alla parte frontale dell'impianto. Viene definito un valore di infiltrazione efficace  $I$  (espressa in mm/a) da cui deriva l'alimentazione unitaria specifica  $I_s$  espressa in l/s km<sup>2</sup> con valori molto bassi dell'ordine di 0,82 (secondo Coutagne) e 0,51 (secondo Turc). Tali valori indicano, per le condizioni meteo climatiche e morfologiche del bacino idrografico considerato una tipica potenzialità molto ridotta.

*Fig. 5.2 – Bacino idrografico, fonte: De Paola 2014*

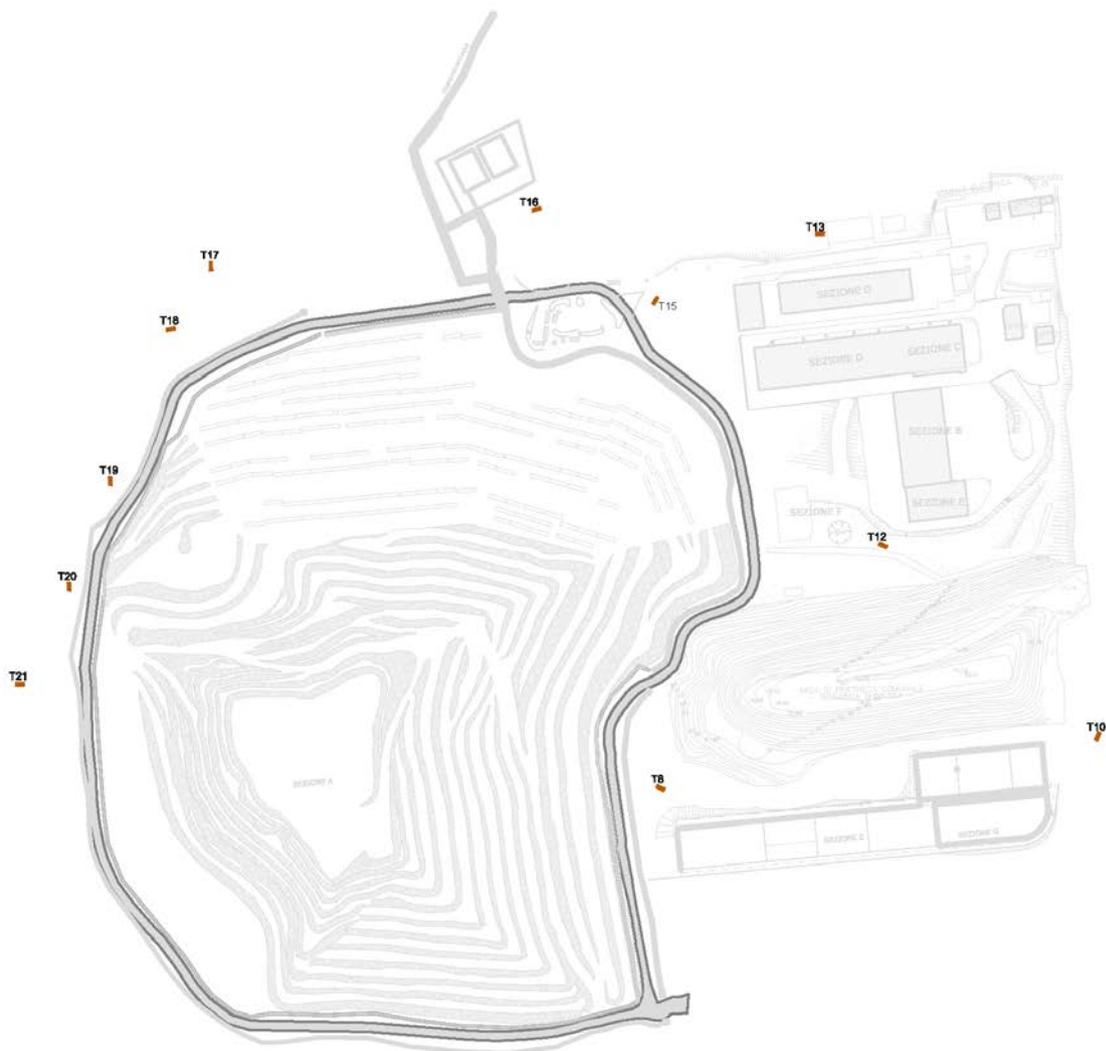
Fig. 6.1– Ubicazione delle trincee

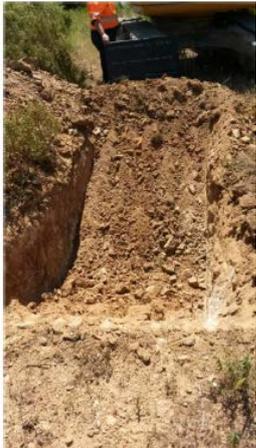
| Tab. 6.1 – Riepilogo delle caratteristiche stratigrafiche delle trincee. | | | | |
|--|---|---|---|--|
| 1 | T10 | | 0,00-1,50 | Sabbia e sabbia debolmente limosa di colore marrone con elementi ghiaiosi composti da frammenti di roccia granitica. |
| | | | 1,50 | Materiale lapideo poco fratturato |

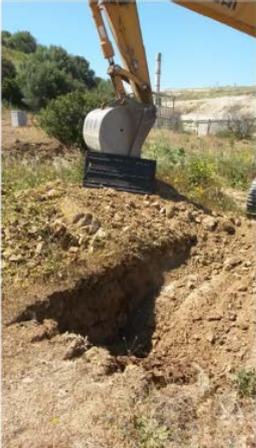
| Tab. 6.1 – Riepilogo delle caratteristiche stratigrafiche delle trincee. | | | | |
|--|---|---|---|--|
| 2 | T12 | | 0,00-1,00 | Sabbia e sabbia limosa di colore marrone con sporadici laterizi, polistirolo, plastica ed elementi ghiaiosi composti da frammenti di roccia granitica. |
| | | | 1,00 | Materiale lapideo poco fratturato. |

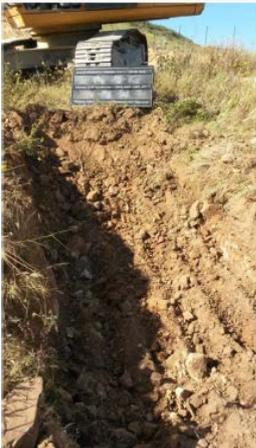
| <b>Tab. 6.1 – Riepilogo delle caratteristiche stratigrafiche delle trincee.</b> | | | | |
|---|---|---|---|--|
| 4 | T20 | | 0,00-1,00 | Sabbia e sabbia limosa di colore marrone con elementi ghiaiosi composti da frammenti di roccia granitica. |
| | | | 1,00 | Materiale lapideo poco fratturato. |

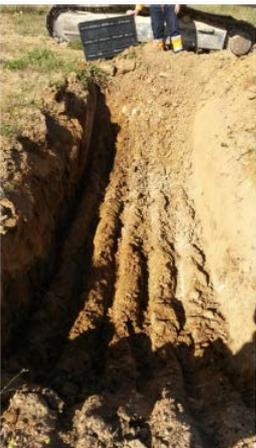
| <b>Tab. 6.1 – Riepilogo delle caratteristiche stratigrafiche delle trincee.</b> | | | | |
|---|---|---|---|--|
| 5 | T21 | | 0,00-1,00 | Sabbia e sabbia limosa di colore marrone con elementi ghiaiosi composti da frammenti di roccia granitica. |
| | | | 1,00 | Materiale lapideo poco fratturato. |

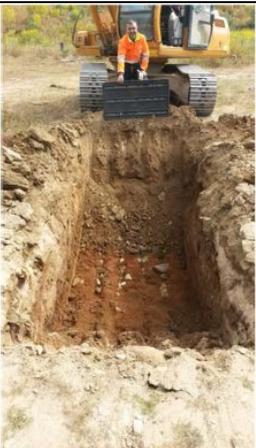
| <b>Tab. 6.1 – Riepilogo delle caratteristiche stratigrafiche delle trincee.</b> | | | | |
|---|---|---|---|--|
| 6 | T8 | | 0,00-1,50 | Sabbia e sabbia debolmente limosa di colore marrone con elementi ghiaiosi composti da frammenti di roccia granitica e sporadici elementi plastici. |
| | | | 1,50 | Materiale lapideo poco fratturato. |

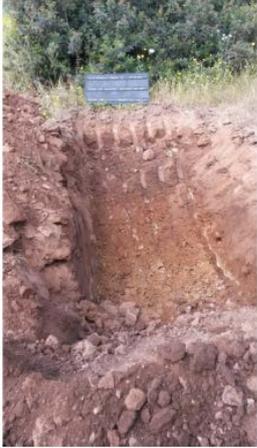
| N° | Nome sondaggio | Doc. fotografica | Profondità da p.c. (m) | Descrizione stratigrafia |
|---|---|---|---|---|
| 7 | T15 | | 0,00-1,00 | Sabbia di colore marrone con elementi ghiaiosi composti da frammenti di roccia granitica. |
| | | | 1,00 | Materiale lapideo poco fratturato. |

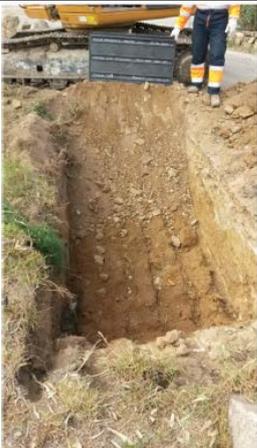
| N° | Nome sondaggio | Doc. fotografica | Profondità da p.c. (m) | Descrizione stratigrafia |
|---|---|---|---|---|
| 8 | T18 | | 0,00-1,50 | Sabbia limosa di colore marrone chiaro-scuro con elementi ghiaiosi composti da frammenti di roccia granitica. |
| | | | 1,50 | Materiale lapideo poco fratturato. |

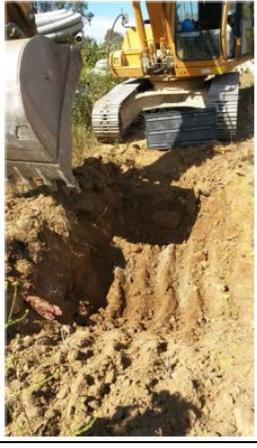
| N° | Nome sondaggio | Doc. fotografica | Profondità da p.c. (m) | Descrizione stratigrafia |
|---|---|---|---|---|
| 9 | T13 | | 0,00-1,00 | Sabbia e sabbia limosa di colore marrone con elementi ghiaiosi composti da frammenti di roccia granitica e tubazioni di plastica. |
| | | | 1,00 | Materiale lapideo poco fratturato. |

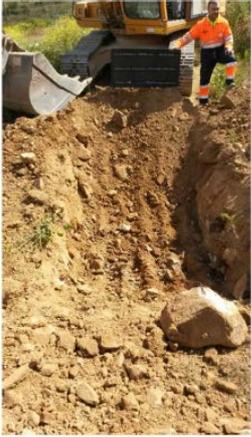
| N° | Nome sondaggio | Doc. fotografica | Profondità da p.c. (m) | Descrizione stratigrafia |
|---|---|--|---|--|
| 10 | T16 | | 0,00-1,00 | Sabbia di colore marrone con elementi ghiaiosi composti da frammenti di roccia granitica. |
| | | | 1,00 | Materiale lapideo poco fratturato. |

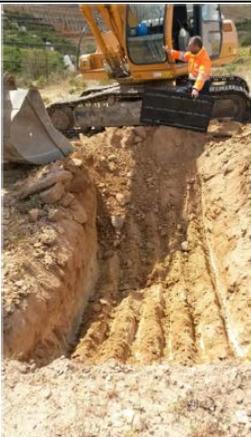
| N° | Nome sondaggio | Doc. fotografica | Profondità da p.c. (m) | Descrizione stratigrafia |
|---|---|--|---|--|
| 11 | T17 | | 0,00-1,50 | Sabbia e sabbia debolmente limosa di colore marrone con elementi ghiaiosi composti da frammenti di roccia granitica. |
| | | | 1,50 | Materiale lapideo poco fratturato. |

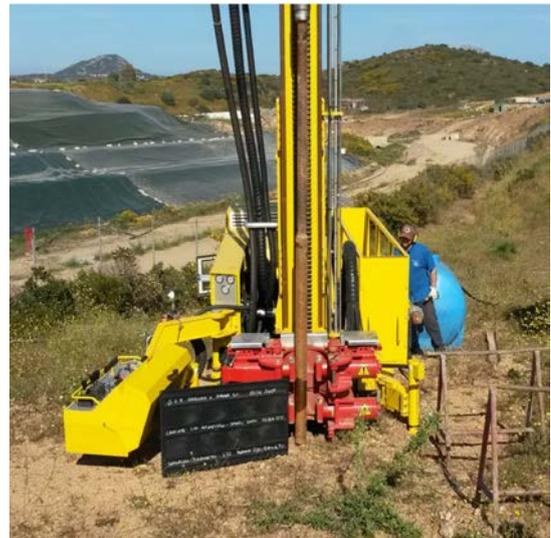
La perforazione (Ø101/127) è stata spinta sino ad una profondità di -10,00 m da p.c. per ciascun punto di campionamento.

Le pareti del foro sono state sostenute da tubazioni di rivestimento provvisorie in materiale non alterabile chimicamente e non verniciate.

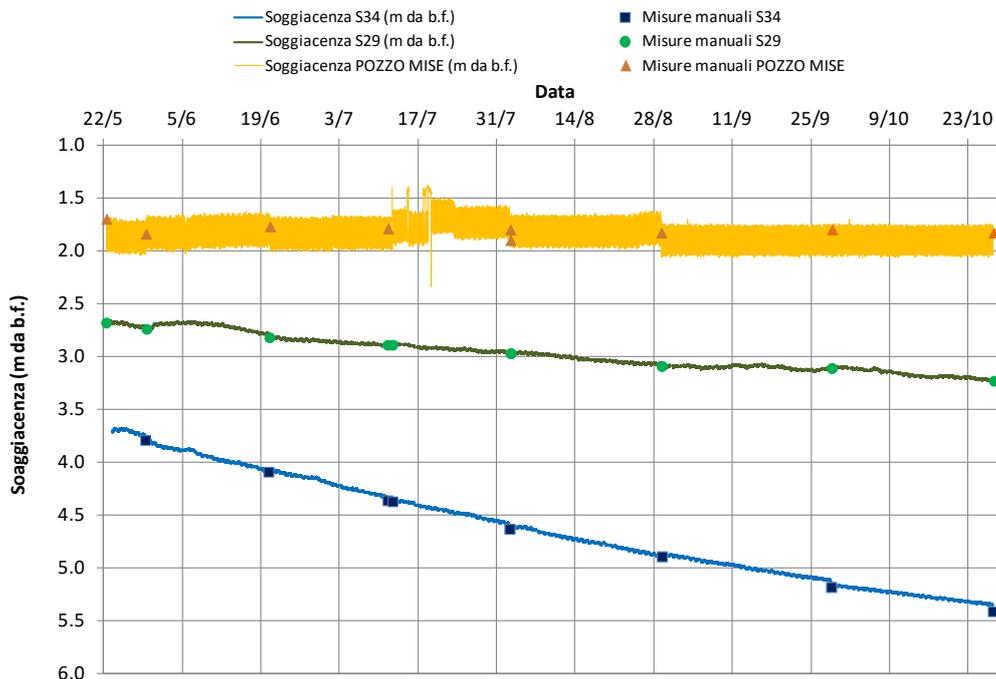
Nel mese di luglio si osservano alcune irregolarità rispetto al trend, probabilmente imputabili ad interventi tecnici realizzati sul pozzo o sulla pompa.

Figura 11.4. Monitoraggio piezometrico: soaggiacenza in funzione del tempo ai 3 punti di monitoraggio in continuo.

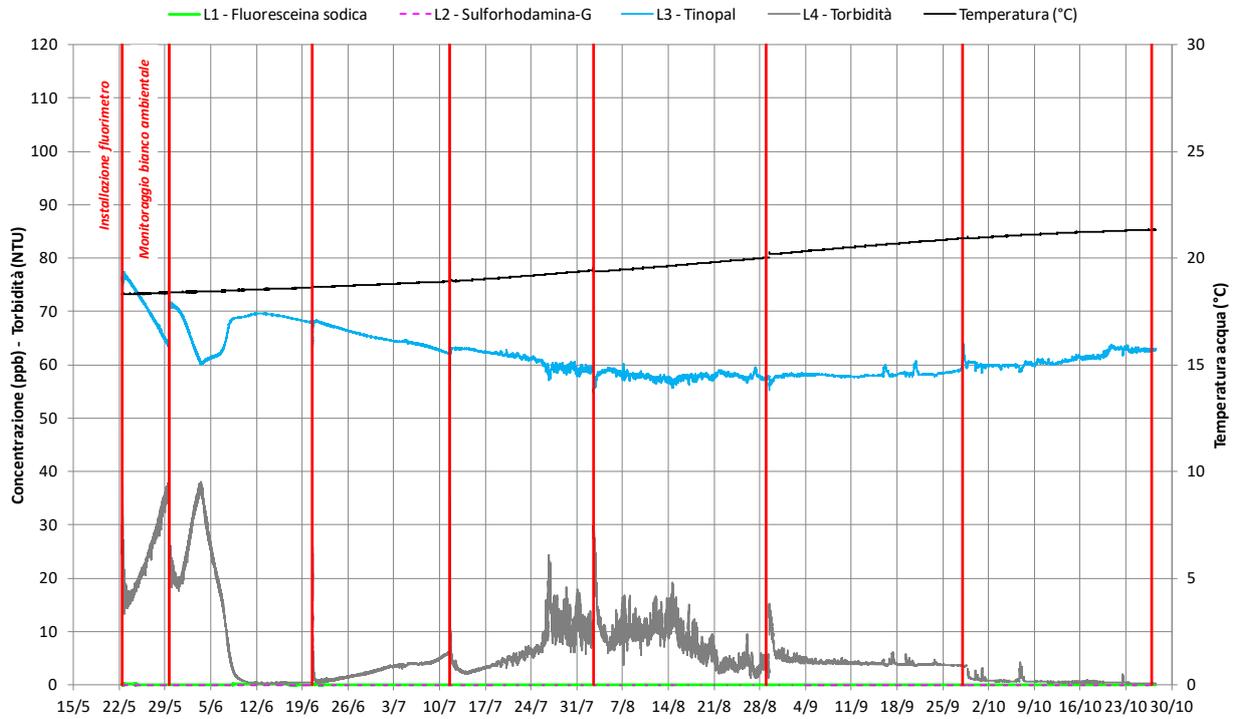
Pertanto a tutta la serie dati andrebbe sottratta la concentrazione iniziale di circa 75 ppb e tutta la curva graficata con la linea azzurra si ridurrebbe a 0 ppb.

Si conclude che il fluorimetro installato al piezometro S29 non ha rilevato nessuno dei tre traccianti.

Figura 11.6 - Monitoraggio con fluorimetro al piezometro S29: temperatura dell'acqua, concentrazioni dei traccianti reali (L1, L2) e apparenti (L3) e Torbidità (NTU): spiegazione nel testo.

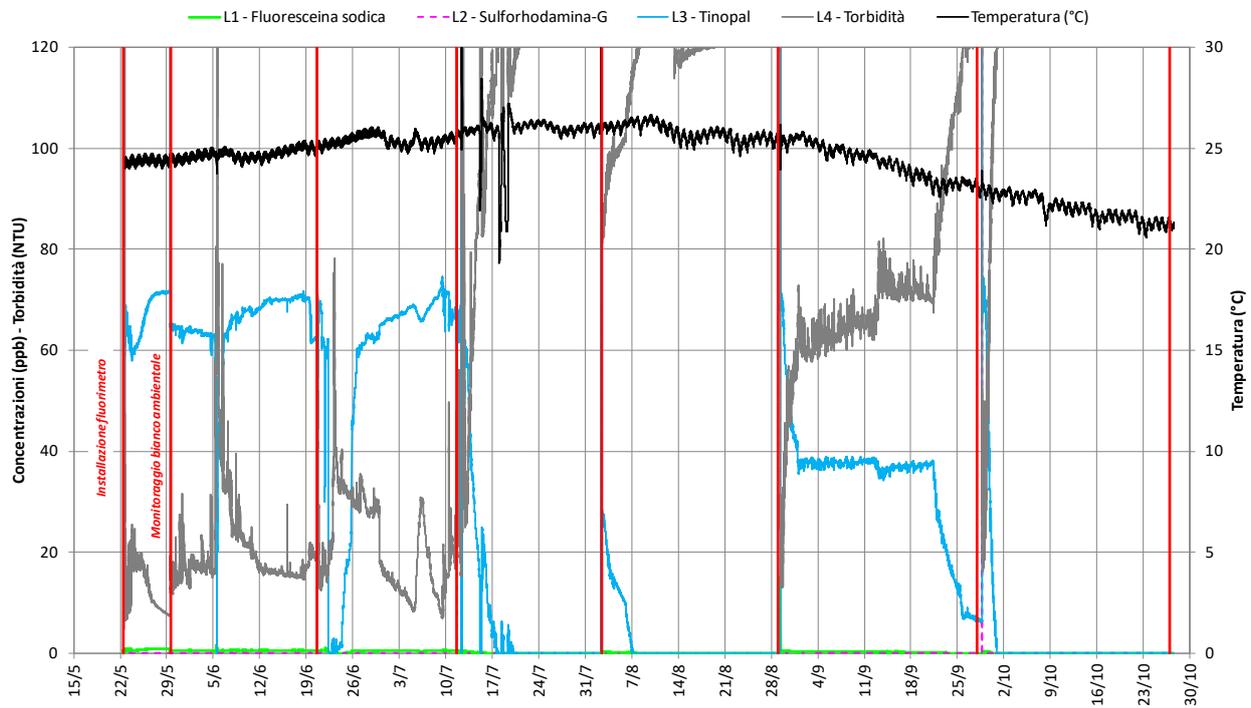
Figura 11.7 - Monitoraggio con fluorimetro al POZZO MISE: temperatura dell'acqua, concentrazioni dei traccianti reali (L1, L2) e apparenti (L3) e Torbidità (NTU): spiegazione nel testo.

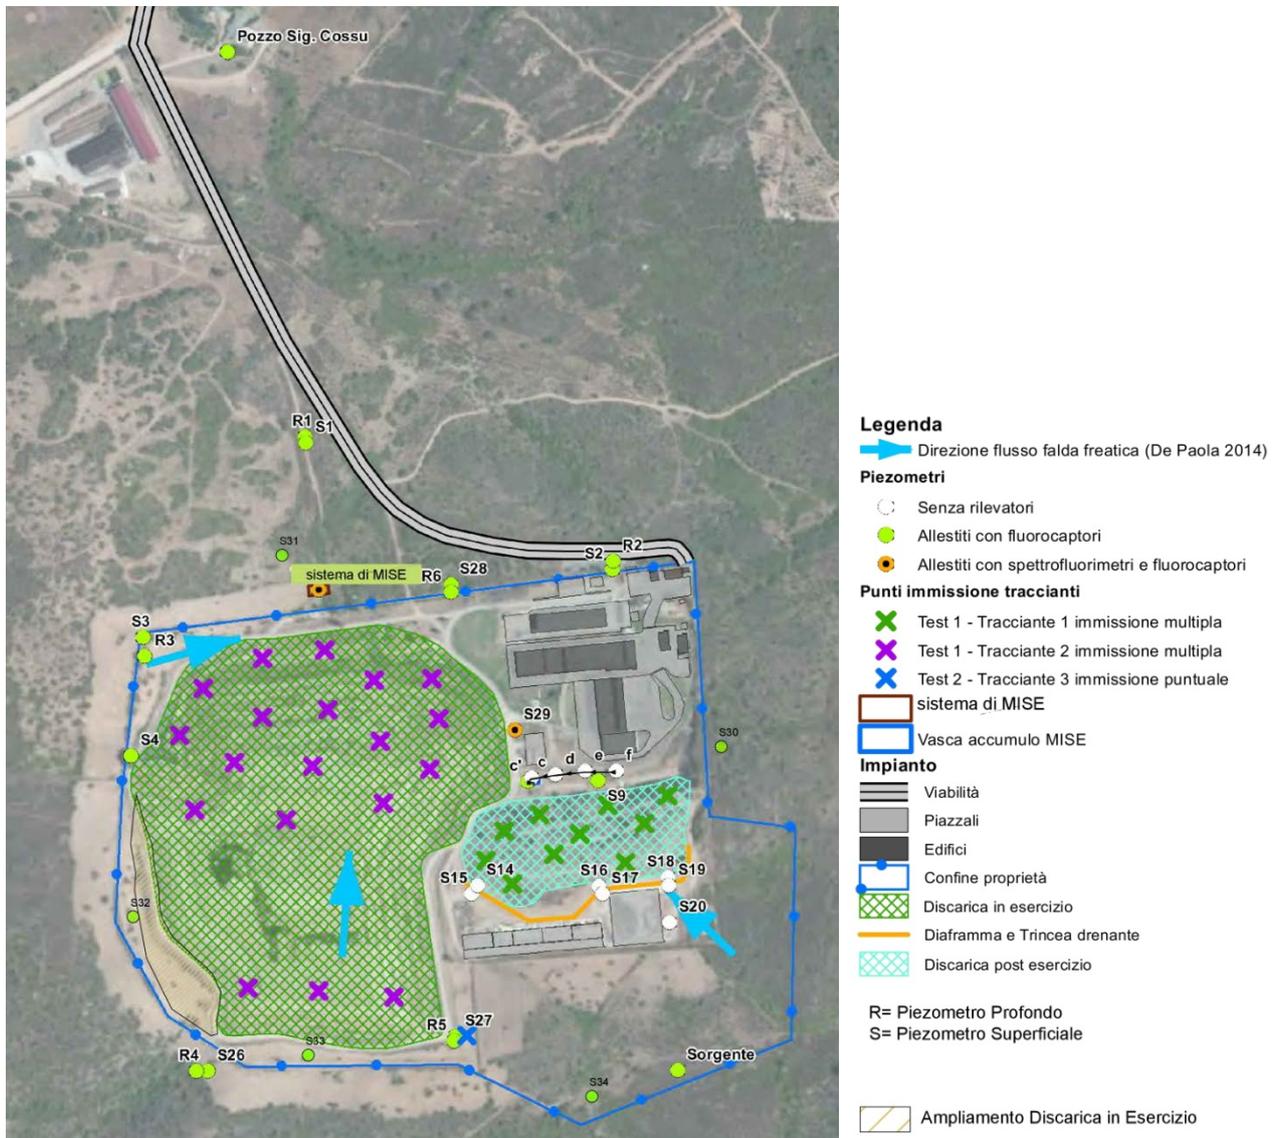
Figura 11.8 - Planimetria "Prove con traccianti" (estratto da Tavola 3 – Capitolato Tecnico delle Indagini previste dal Piano Operativo del Piano di Caratterizzazione).

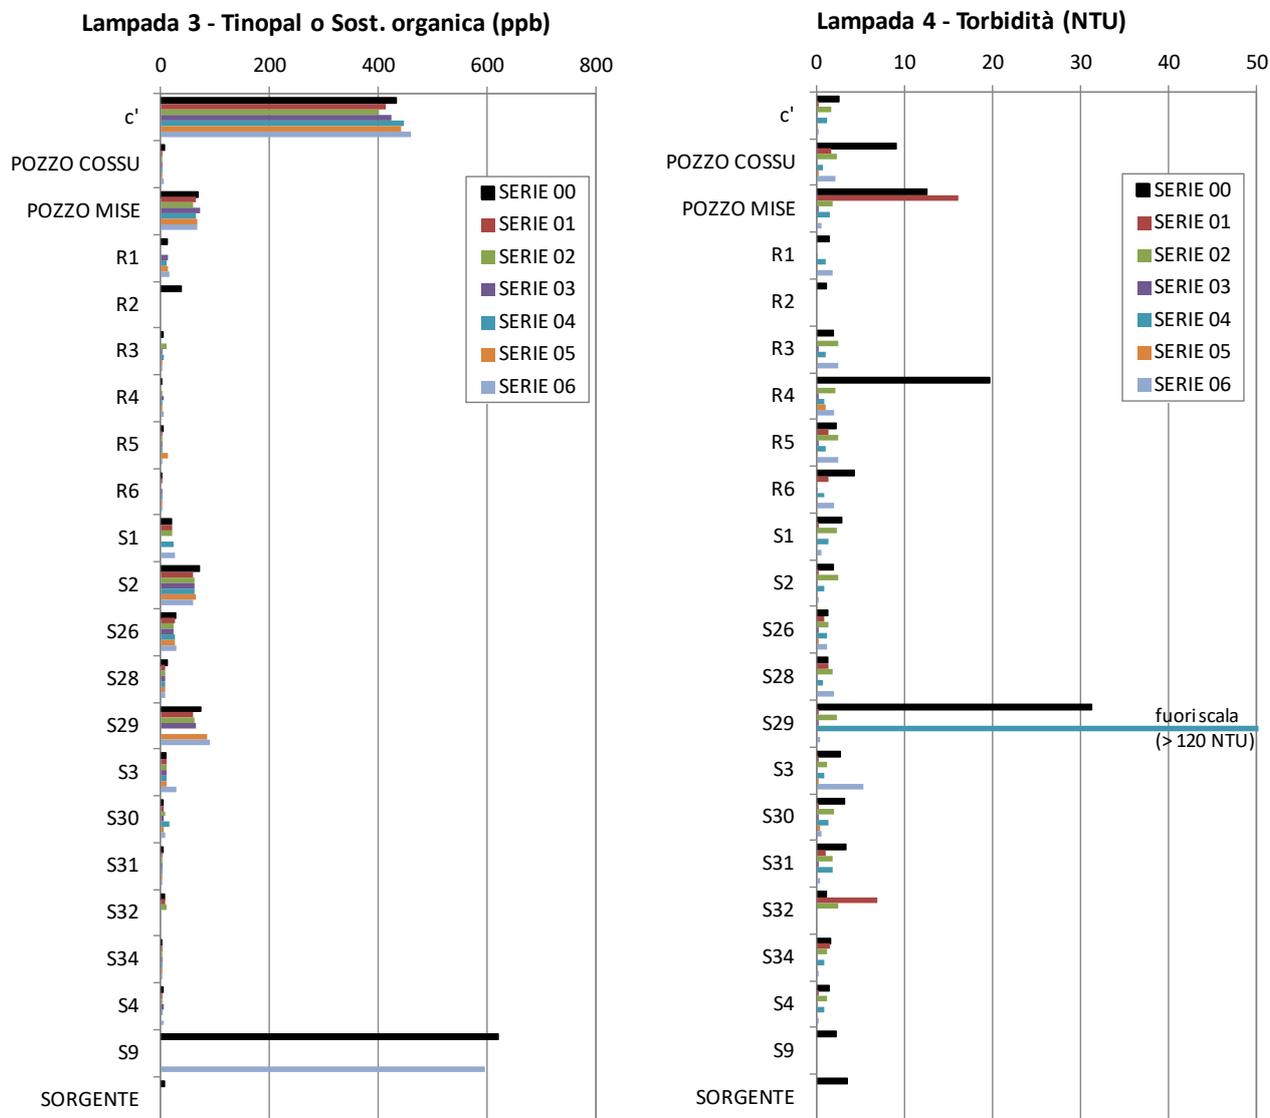
Figura 11.9 - Analisi fluorimetriche sui campioni d'acqua prelevati ai punti di monitoraggio di Tabella 11.3; spiegazione nel testo.
