**COMPLESSO IPPC CONSORTILE DI SPIRITU SANTU – OLBIA**

**MONITORAGGIO E VALUTAZIONE  
DI IMPATTO ACUSTICO**

**Emissioni generate dall'esercizio dell'impianto**

13 giugno 2017

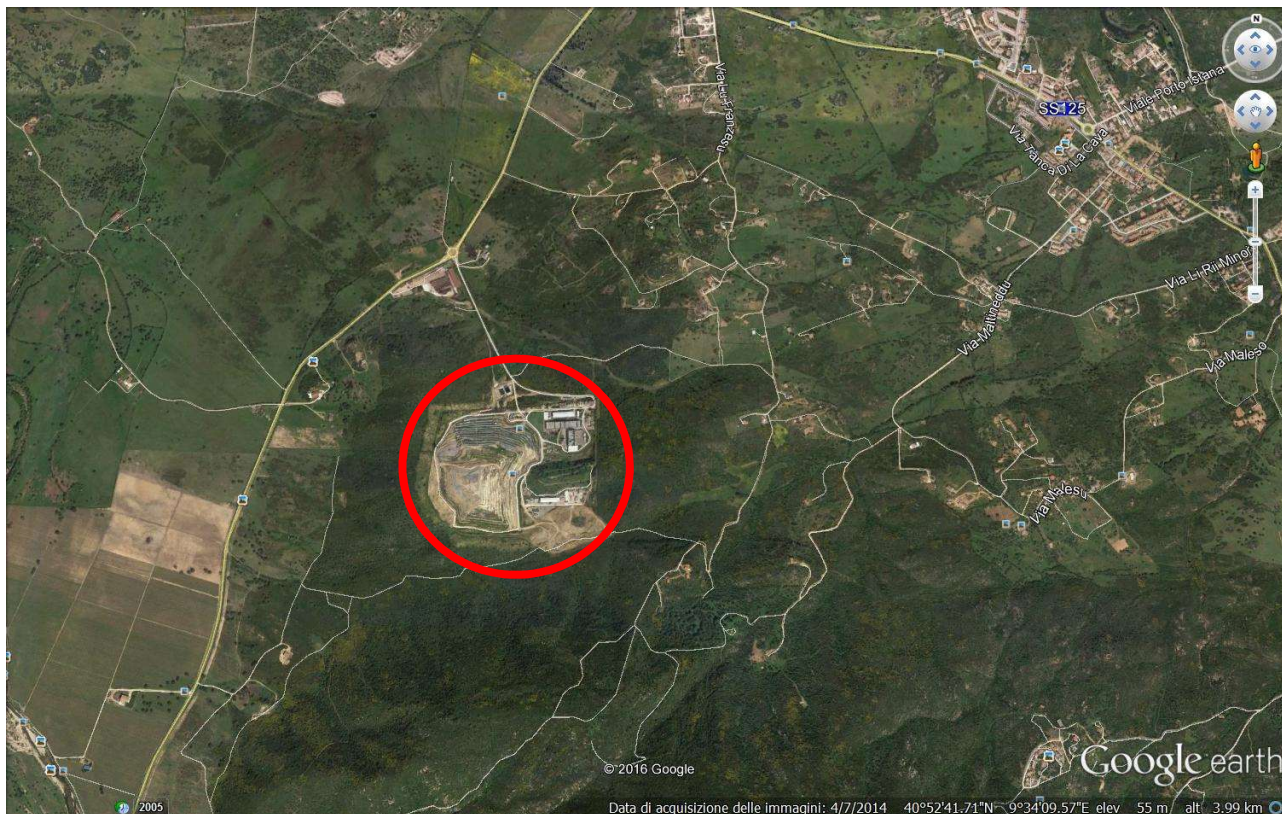
Foto 1 - Vista aerea del complesso IPPC di trattamento e smaltimento dei RSU/RSA

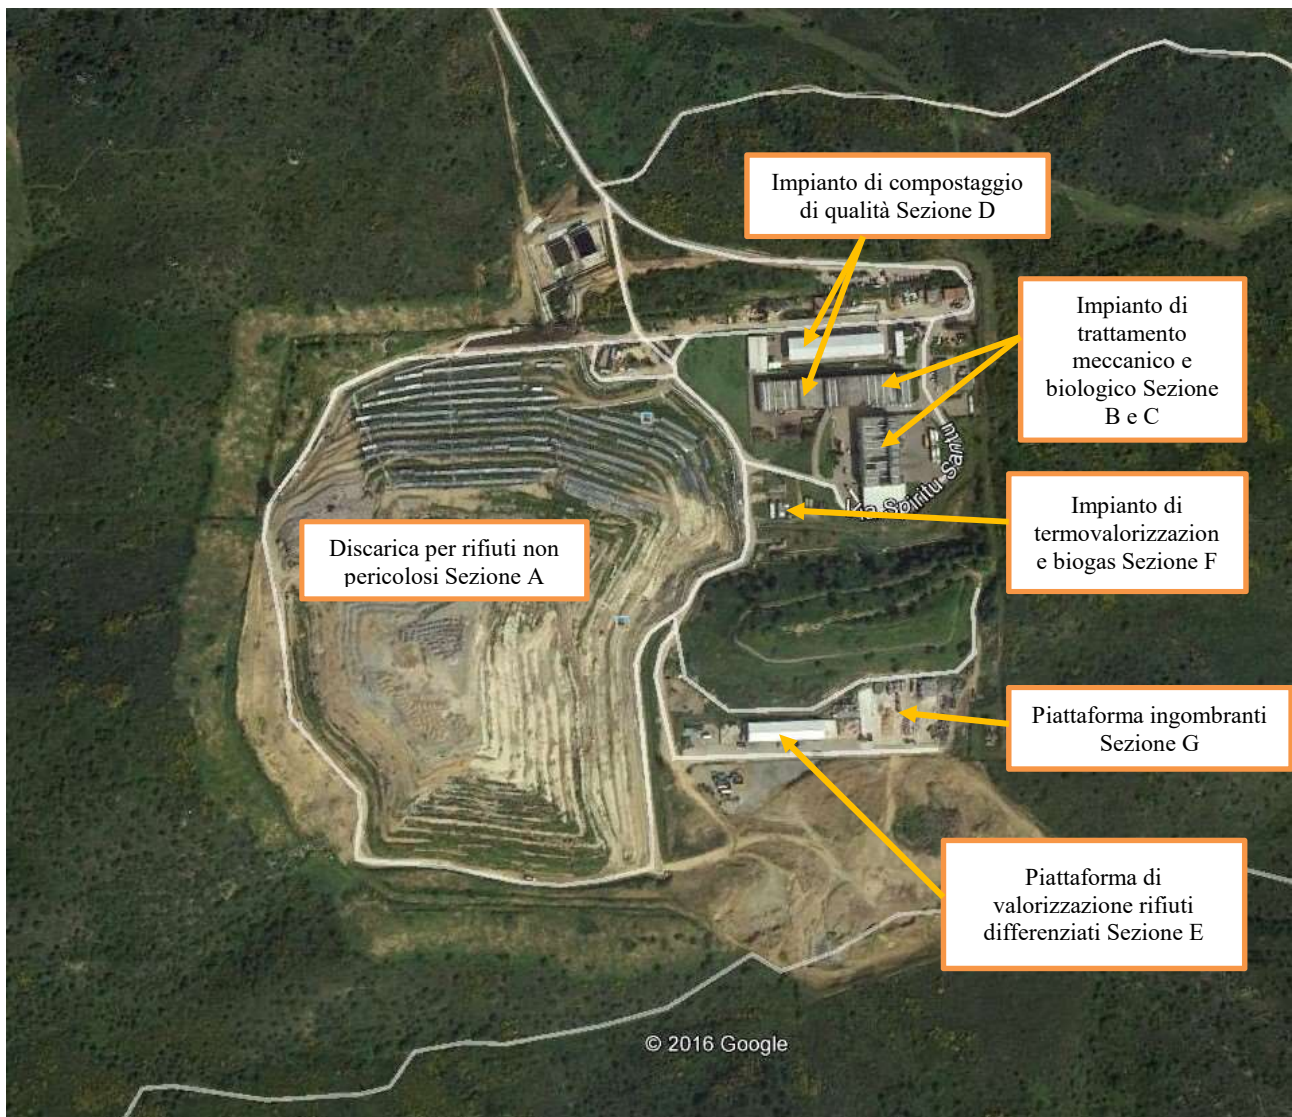
L'immagine seguente mostra la dislocazione delle aree di lavorazione e impianti precedentemente elencati.

Foto 2 - Sezioni del complesso IPPC

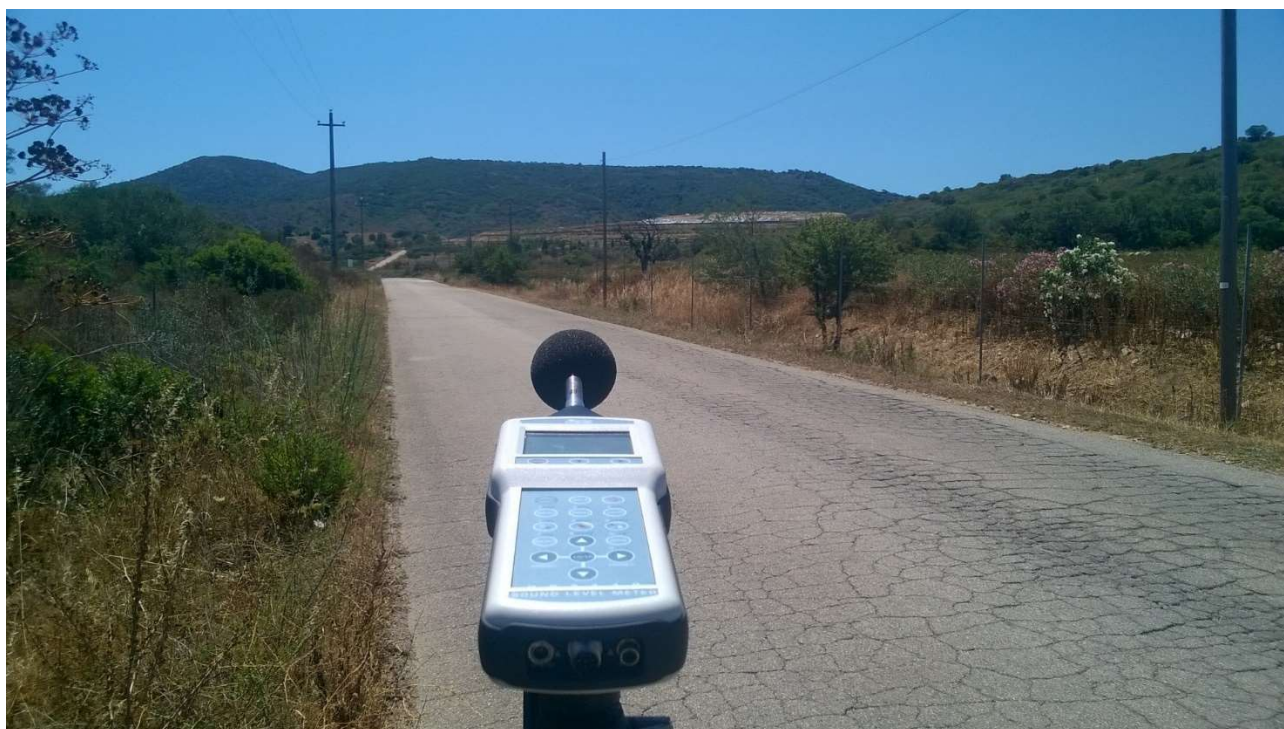
Punto di misura	Classe acustica	Altre sorgenti rumorose esterne	Influenza delle sorgenti rumorose dell'attività
<b>A<sub>1</sub></b>	III – Area di tipo misto	D1, D2	S1
<p>Il punto di misura è individuato in prossimità del ricettore residenziale più vicino all'impianto di trattamento in direzione nord. La misura ha consentito di valutare principalmente gli effetti dovuti al traffico veicolare in ingresso e uscita dell'impianto di trattamento (autocarri, autocompattatori, autoveicoli, ecc).</p>			
<b>Livello di rumore ambientale L<sub>A</sub></b>		<b>57,0 dB(A)</b> <i>T<sub>m</sub> = 15 min</i>	L'immissione dovuta alle sorgenti di tipo mobile S1 è solo in <b>periodo diurno</b> . Non sono presenti contributi riconducibili alle altre sorgenti dell'impianto di trattamento per via della distanza dall'impianto di trattamento.
<b>Fattore correttivo</b>		<b>0 dB(A)</b> (K <sub>i</sub> )	Non sono state rilevate componenti impulsive, tonali e/o di bassa frequenza nel rumore misurato.

<b>Livello di rumore corretto L<sub>c</sub></b>		<b>57,0 dB(A)</b>	Nessun incremento rispetto al livello di rumore ambientale.
<b>Livello percentile L<sub>95</sub></b>		<b>37,5 dB(A)</b>	<u>Indicazione del rumore di fondo.</u> Livello percentile di pressione sonora ponderato (A) corrispondente al livello di pressione sonora superato nel 95% del tempo di misura.

Foto 4 – Rilevo fonometrico relativo al punto di misura A<sub>1</sub>

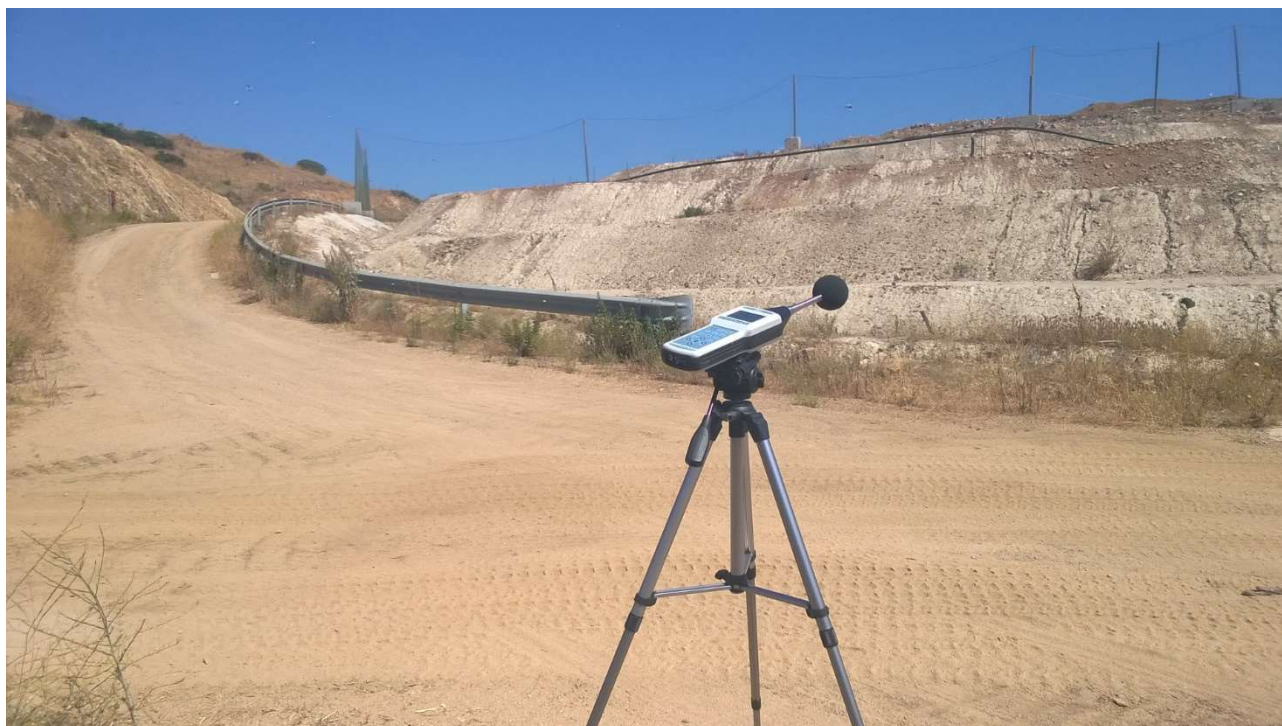
Punto di misura	Classe acustica	Altre sorgenti rumorose esterne	Influenza delle sorgenti rumorose dell'attività
<b>A<sub>3</sub></b>	III – Area di tipo misto		S1
Il punto di misura è individuato presso il perimetro sud-ovest del sito e ha consentito di valutare gli effetti acustici dovuti alle macchine operatrici nel corpo discarica (autocarri, pale cariatrici, escavatori, autocompattatori).			
<b>Livello di rumore ambientale L<sub>A</sub></b>		<b>60,0 dB(A)</b> <i>T<sub>m</sub> = 5 min</i>	L'immissione dovuta alle sorgenti di tipo mobile S1 è solo in periodo diurno. Non sono presenti contributi riconducibili alle altre sorgenti dell'impianto di trattamento per via della barriera fornita dalla sagoma del corpo discarica nella direzione di propagazione.
<b>Fattore correttivo</b>		<b>0 dB(A)</b> <i>(K<sub>i</sub>)</i>	Non sono state rilevate componenti impulsive, tonali e/o di bassa frequenza nel rumore misurato.

<b>Livello di rumore corretto L<sub>c</sub></b>		<b>60,0 dB(A)</b>	Nessun incremento rispetto al livello di rumore ambientale.
<b>Livello percentile L<sub>95</sub></b>		<b>41,5 dB(A)</b>	<u>Indicazione del rumore di fondo.</u> Livello percentile di pressione sonora ponderato (A) corrispondente al livello di pressione sonora superato nel 95% del tempo di misura.

Foto 5 – Rilevo fonometrico relativo al punto di misura A<sub>3</sub>

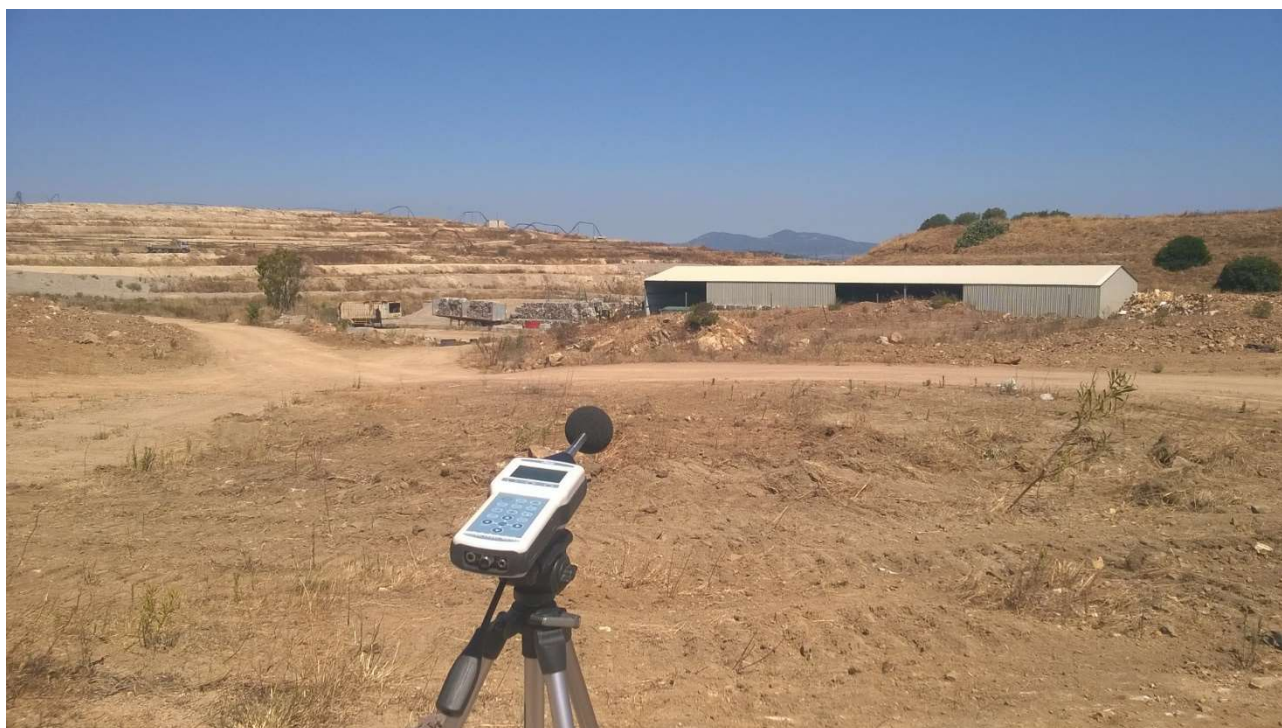
Punto di misura	Classe acustica	Altre sorgenti rumorose esterne	Influenza delle sorgenti rumorose dell'attività
<b>A<sub>4</sub></b>	III – Area di tipo misto		S1
<p>Il punto di misura è individuato presso il perimetro sud del sito e ha consentito di valutare gli effetti acustici dovuti al passaggio dei veicoli lungo la strada interna e delle macchine operatrici nel corpo discarica (autocarri, pale caricatori, escavatori, autocompattatori). Ha consentito di valutare gli effetti indotti dalle attività presso la piattaforma ingombranti della Sezione G e valorizzazione rifiuti differenziati della Sezione E.</p>			
<b>Livello di rumore ambientale L<sub>A</sub></b>		<b>46,0 dB(A)</b> <i>T<sub>m</sub> = 7 min</i>	L'immissione dovuta alle sorgenti di tipo mobile S1 è solo in periodo diurno. Sono presenti contributi riconducibili alle attività presso la piattaforma ingombranti della Sezione G e valorizzazione rifiuti differenziati della Sezione E (entrambe solo in periodo diurno).

<b>Fattore correttivo</b>		<b>3 dB(A)</b> (K <sub>i</sub> )	E' stata rilevata una componente tonale caratteristica alla frequenza di 2500 Hz .
<b>Livello di rumore corretto L<sub>c</sub></b>		<b>49,0 dB(A)</b>	Incremento di 3 dB rispetto al livello di rumore ambientale.
<b>Livello percentile L<sub>95</sub></b>		<b>39,0 dB(A)</b>	<u>Indicazione del rumore di fondo.</u> Livello percentile di pressione sonora ponderato (A) corrispondente al livello di pressione sonora al 95%.

Foto 6 – Rilevo fonometrico relativo al punto di misura A4

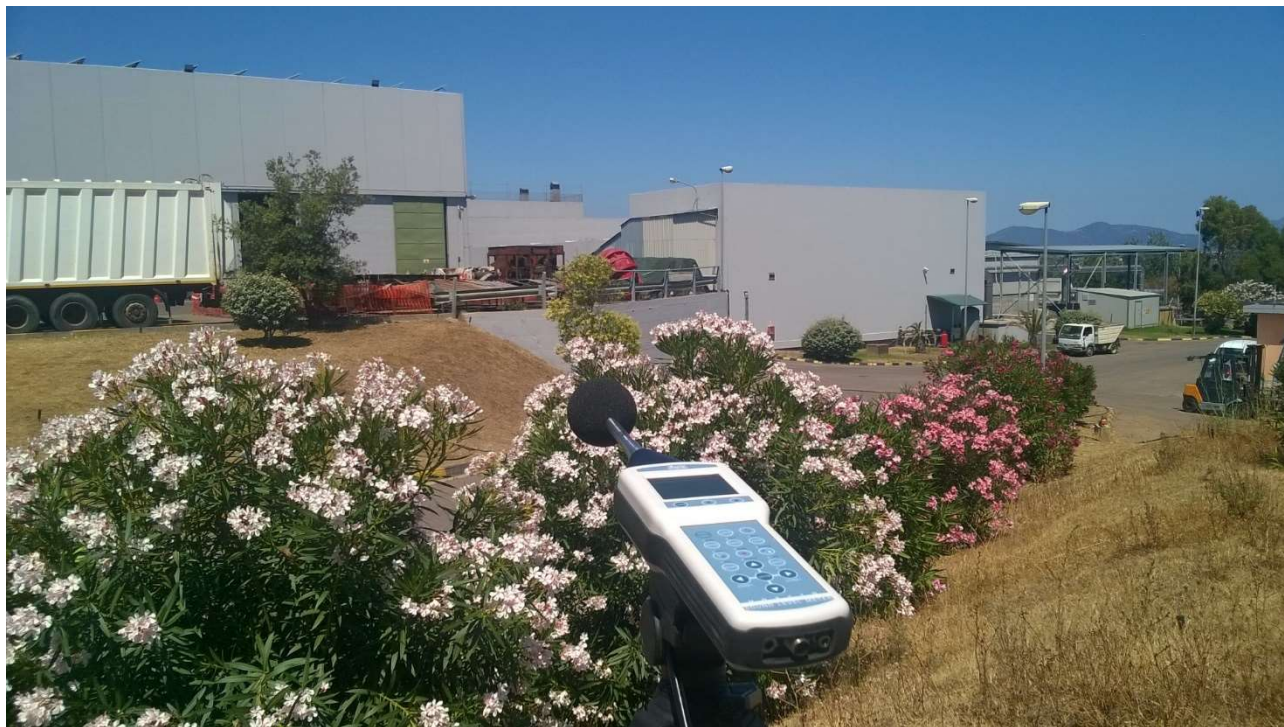
Punto di misura	Classe acustica	Altre sorgenti rumorose esterne	Influenza delle sorgenti rumorose dell'attività
<b>A<sub>5</sub></b>	III – Area di tipo misto		S1, S2
Il punto di misura è individuato presso il perimetro est del sito e ha consentito di valutare gli effetti acustici dovuti al passaggio degli automezzi lungo la strada interna e le lavorazioni all'interno dell'impianto di trattamento meccanico biologico.			
<b>Livello di rumore ambientale L<sub>A</sub></b>		<b>54,5 dB(A)</b> <i>T<sub>m</sub> = 6 min</i>	L'immissione dovuta alle sorgenti di tipo mobile S1 è solo in periodo diurno. Sono presenti contributi riconducibili alle attività presso l'impianto di conferimento e trattamento meccanico (Sezione B) e trattamento biologico (Sezione C).
<b>Fattore correttivo</b>		<b>0 dB(A)</b> ( <i>K<sub>i</sub></i> )	Non sono state rilevate componenti impulsive, tonali e/o di bassa frequenza nel rumore misurato.

<b>Livello di rumore corretto L<sub>c</sub></b>		<b>54,5 dB(A)</b>	Nessun incremento rispetto al livello di rumore ambientale.
<b>Livello percentile L<sub>95</sub></b>		<b>48,0 dB(A)</b>	<u>Indicazione del rumore di fondo.</u> Livello percentile di pressione sonora ponderato (A) corrispondente al livello di pressione sonora superato nel 95% del tempo di misura.

Foto 7 – Rilevo fonometrico relativo al punto di misura A5

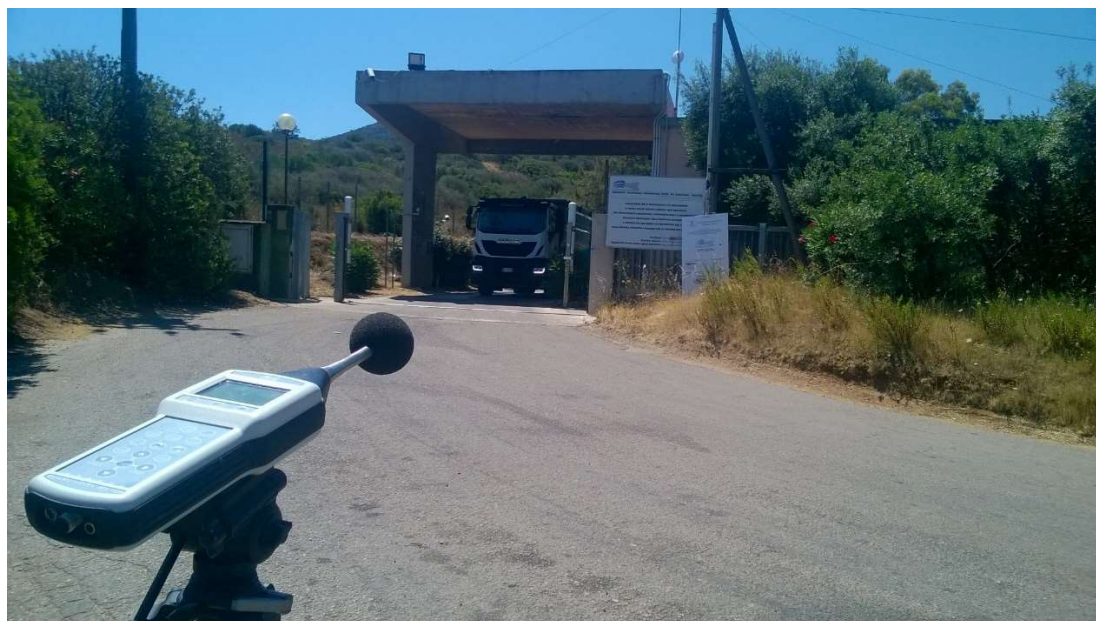
Punto di misura	Classe acustica	Altre sorgenti rumorose esterne	Influenza delle sorgenti rumorose dell'attività
<b>A<sub>6</sub></b>	III – Area di tipo misto		S1, S4
<p>Il punto di misura è individuato presso il perimetro nord del sito, in un punto al di là della strada di accesso all'impianto e in prossimità dell'accesso principale all'impianto e ha consentito di valutare gli effetti acustici dovuto all'ingresso e uscita degli automezzi diretti all'impianto. Un contributo marginale è dovuto alle soffianti con funzionamento H24 a ridosso della recinzione di confine e a servizio dell'impianto di compostaggio di qualità, identificato come Sezione D.</p>			
<b>Livello di rumore ambientale L<sub>A</sub></b>		<b>59,0 dB(A)</b> <i>T<sub>m</sub> = 16 min</i>	Il principale contributo acustico è riconducibile al transito degli automezzi in entrata e uscita dall'impianto. È anche riconoscibile un contributo marginale dovuto alle soffianti installate a ridosso della recinzione di confine e a servizio H24 dell'impianto di compostaggio di qualità, identificato come Sezione D.

<b>Fattore correttivo</b>		<b>0 dB(A)</b> (K <sub>i</sub> )	Non sono state rilevate componenti impulsive, tonali e/o di bassa frequenza nel rumore misurato.
<b>Livello di rumore corretto L<sub>c</sub></b>		<b>59,0 dB(A)</b>	Nessun incremento rispetto al livello di rumore ambientale.
<b>Livello percentile L<sub>95</sub></b>		<b>43,0 dB(A)</b>	<u>Indicazione del rumore di fondo.</u> Livello percentile di pressione sonora ponderato (A) corrispondente al livello di pressione sonora superato nel 95% del tempo di misura.

Foto 8 – Rilevo fonometrico relativo al punto di misura A6

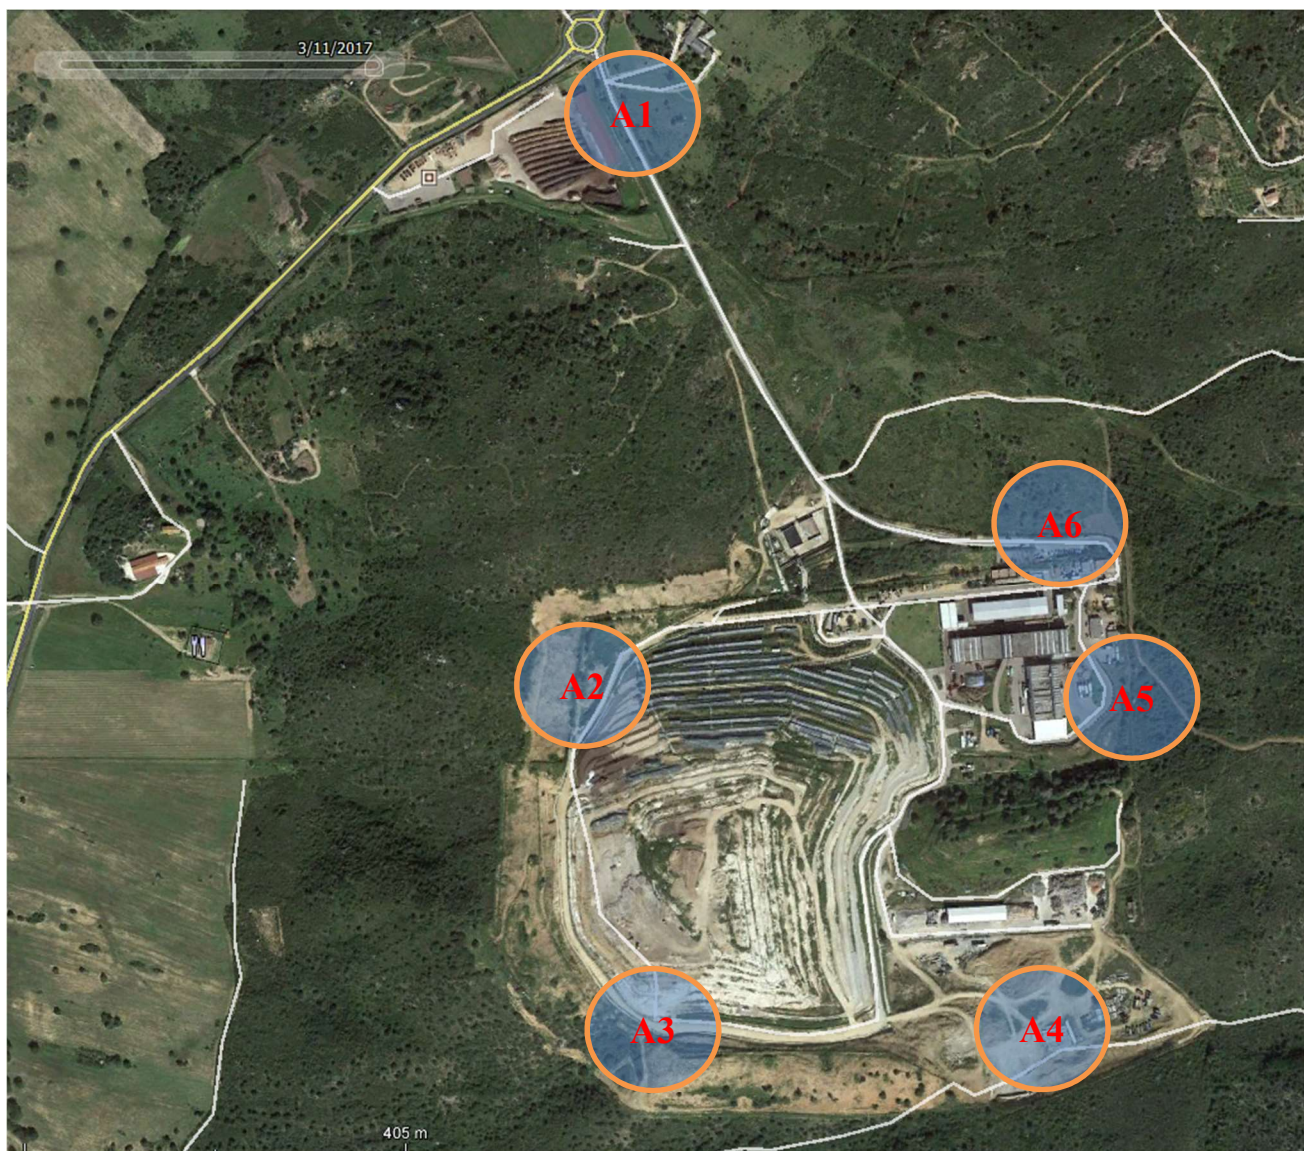
### **PLANIMETRIA DI LAY-OUT DELL'IMPIANTO CON IDENTIFICAZIONE DELLE SORGENTI SPECIFICHE E DEI PUNTI DI MISURA DEL RUMORE AMBIENTALE**

Individuazione dei punti di misura del rumore ambientale  $A_i$  su immagine *Google Heart*
